CarOnSale

BMW 430 i M Sport

Differenzbesteuert (§25a UStG) · Fahrzeugstandort 60*** · Fahrzeug aufgenommen am 11.11.2026

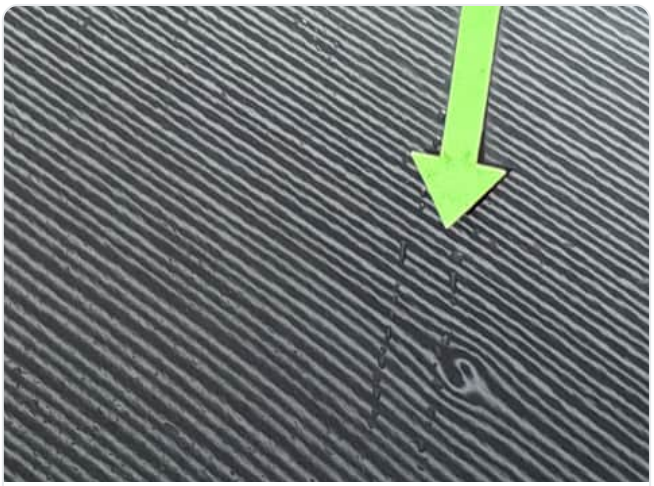
- Fahrertür (Delle)

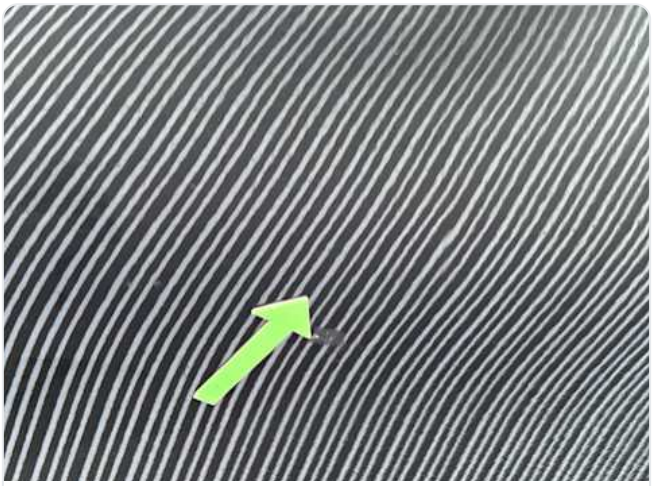
- Beifahrertür (Delle)
