CarOnSale

Ford Fiesta Titanium

Differenzbesteuert (§25a UStG) · Fahrzeugstandort 59*** · Fahrzeug aufgenommen am 10.11.2026

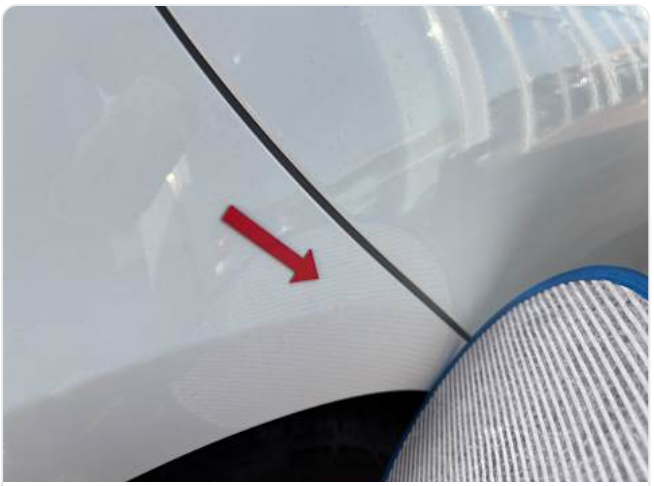
- Stoßstange hinten (Kratzer)
