CarOnSale

Citroen C3 Max

Regelbesteuert (Deutschland) · Fahrzeugstandort 93*** · Fahrzeug aufgenommen am 13.11.2026

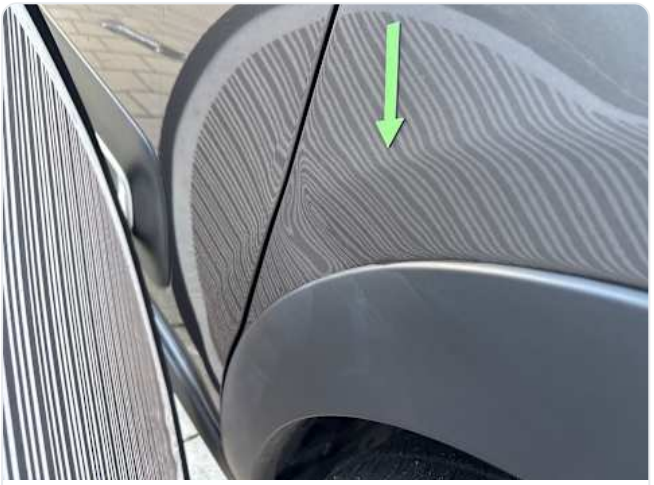
- Fahrertür (Kratzer, Verformung)
