CarOnSale

Volkswagen Caddy Maxi 4Motion Comfortline BMT

Differenzbesteuert (§25a UStG) · Fahrzeugstandort 96*** · Fahrzeug aufgenommen am 05.11.2026

LEISTUNG	KRAFTSTOFF	GETRIEBE-TYP	
02/2017	195.633km	150 PS	Diesel	Automatikgetriebe	2

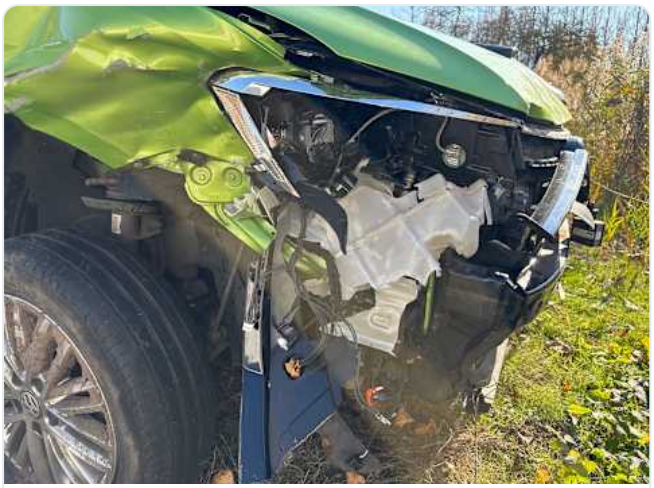
- Stoßstange vorne (Riss/Bruch)

- Scheinwerfer (links) (Riss/Bruch, Ohne Funktion)

- Scheinwerfer (rechts) (Riss/Bruch)

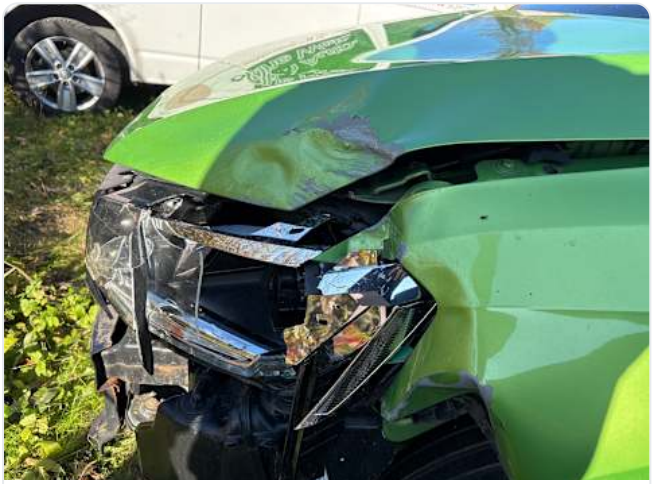
- Motorhaube (Verformung, Lackschaden)

- Windschutzscheibe (Riss/Bruch)

- Rad (Kerben, Riss/Bruch, Ohne Luft)

- Fahrertür (Riss/Bruch)

- Fahrertür (Verformung)

- Beifahrertür (Kratzer)

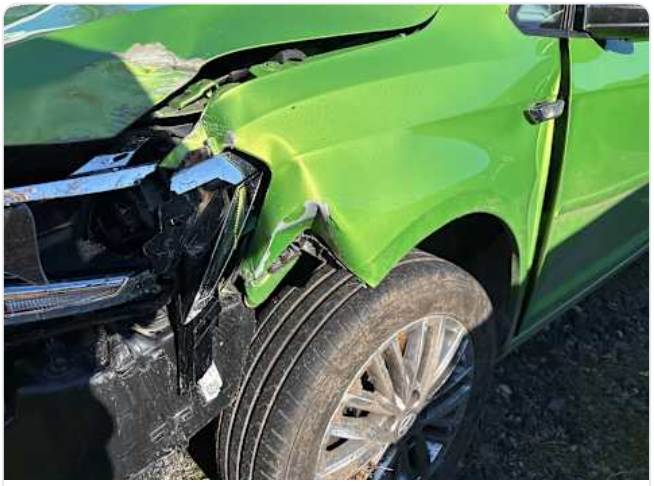
- Türe hinten links (Delle)

- Rücklicht (links) (Kratzer)

- Kotflügel vorne links (Verformung, Lackschaden)

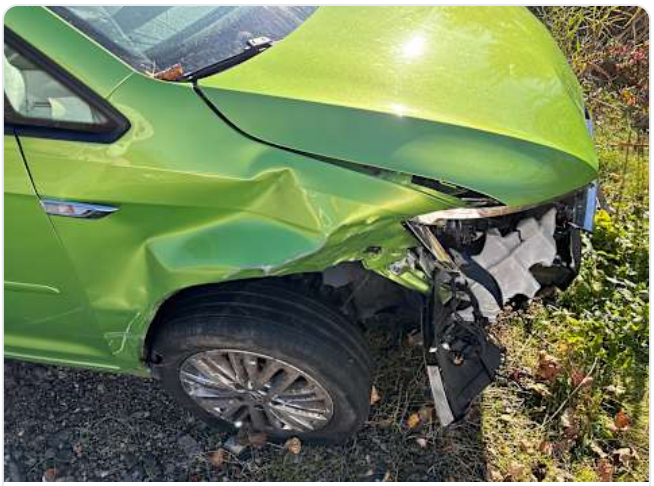
- Kotflügel vorne links (Verformung, Lackschaden)

- Kotflügel vorne rechts (Verformung, Lackschaden)

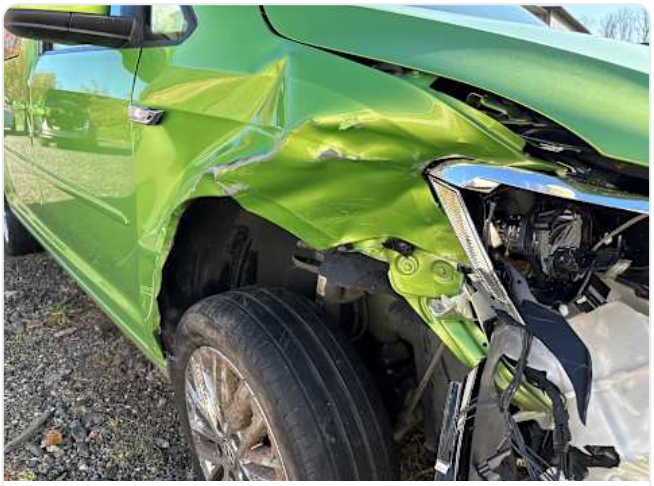
- Kotflügel vorne rechts (Verformung, Lackschaden)

- Seitenteil hinten links (Delle)
