CarOnSale

Chrysler CHRYSLER TOWN & COUNTRY

Differenzbesteuert (§25a UStG) · Fahrzeugstandort 25*** · Fahrzeug aufgenommen am 27.10.2026

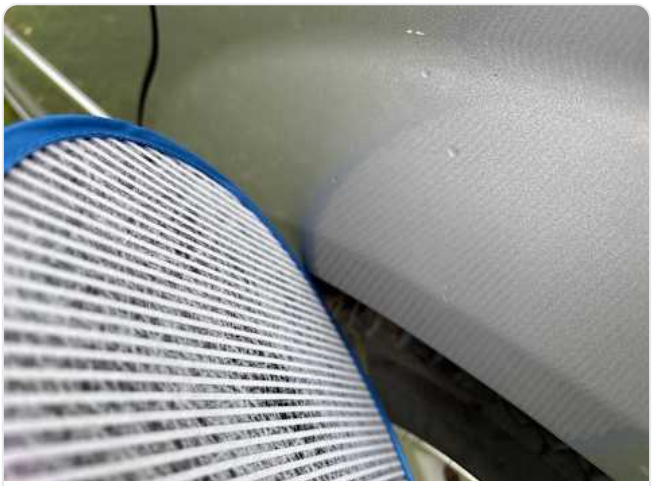
- Türe hinten links (Kratzer, Delle)
