CarOnSale

Peugeot 308 Active

Differenzbesteuert (§25a UStG) · Fahrzeugstandort 32*** · Fahrzeug aufgenommen am 09.11.2026

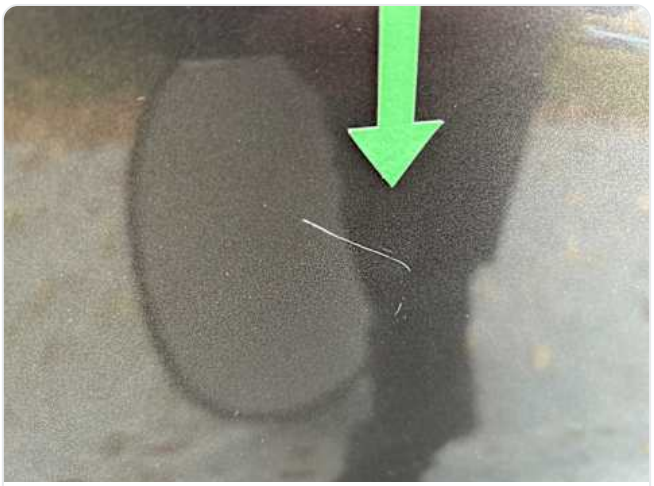
- Rad (Kratzer)
