WF02XXERK2NA33585

Angaben zum Fahrzeug

Zustandsbericht

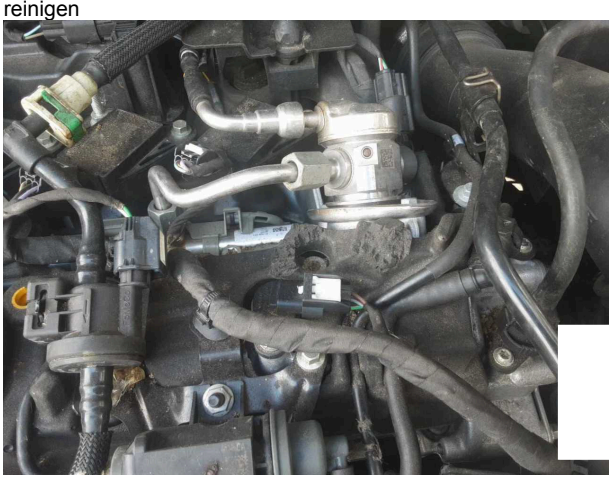
Beschädigung #2: Seitenwand links: Radlauf - verschmutzt - reinigen

Beschädigung #3: Motor: Motorabdeckung - Marderschaden - erneuern

Beschädigung #4: Tür hinten rechts: Türkante - verkratzt / verschürft - Smart Repair

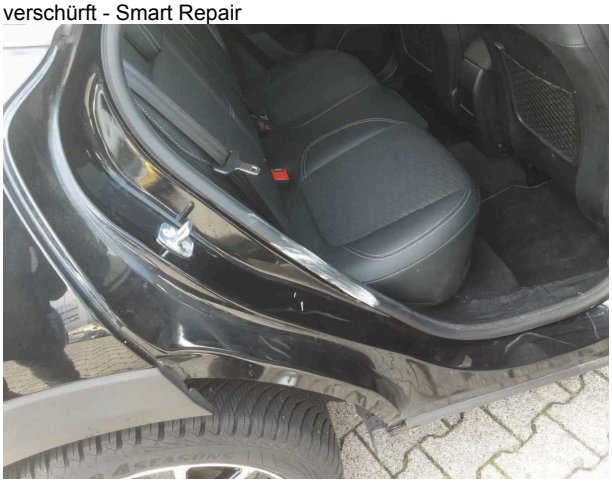
Beschädigung #4: Tür hinten rechts: Türkante - verkratzt / verschürft - Smart Repair

Beschädigung #5: Fahrzeugdach: Dachholm links - verkratzt / verschürft - Smart Repair

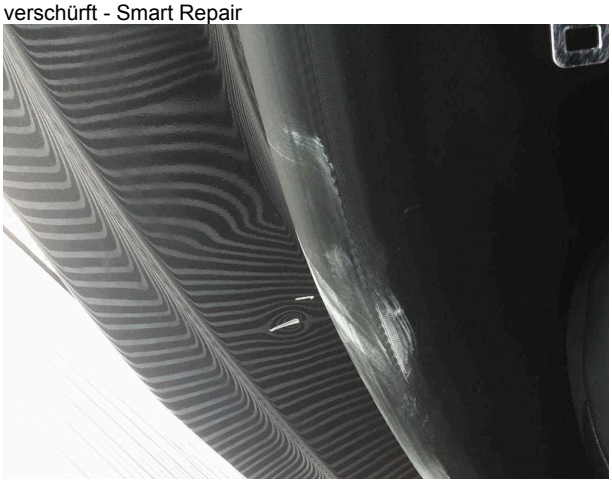
Beschädigung #6: Seitenwand rechts: Einstieg - Delle / Lackschaden - Smart Repair

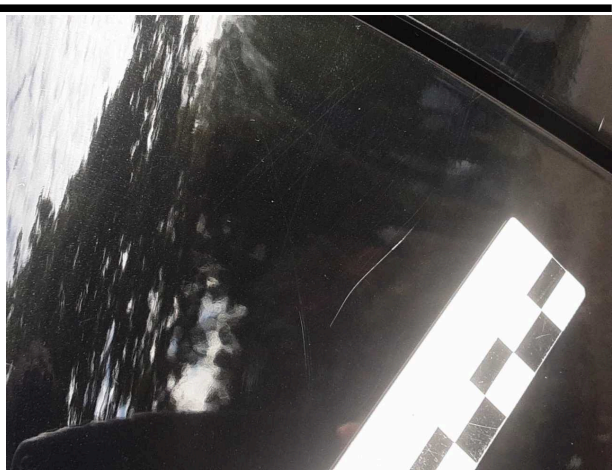
Beschädigung #7: Stossfänger hinten: Stossfänger hinten - verkratzt / verschürft - Smart Repair

Beschädigung #8: Tür hinten links: Tür - Kratzer - Smart Repair

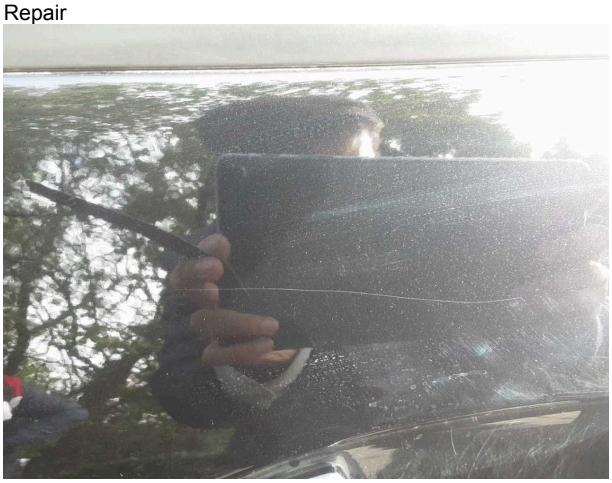
Beschädigung #9: Tür vorn links: Tür - Kratzer - Smart Repair

Beschädigung #10: Verkleidungen/Abdeckungen: Heckdeckel, Innenverkleidung - Kratzer - Smart Repair

Beschädigung #10: Verkleidungen/Abdeckungen: Heckdeck… Innenverkleidung - Kratzer - Smart Repair
