Opel Crossland Innovation

Differenzbesteuert (§25a UStG) · Fahrzeugstandort 35*** · Fahrzeug aufgenommen am 02.11.2026

LEISTUNG	KRAFTSTOFF	GETRIEBE-TYP	
12/2017	122.436km	99 PS	Diesel	Schaltgetriebe	2

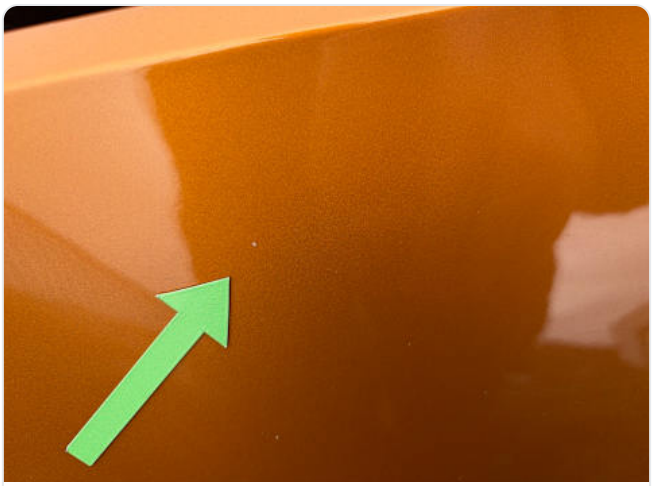
- Schweller links (Kratzer, Lackschaden)

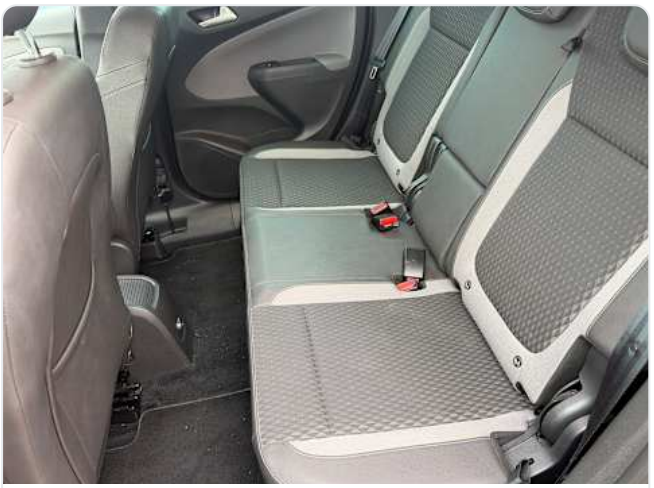
- Innenraum (Diverse Schäden, Kratzer, Riss/Bruch, Verschmutzung)
