CarOnSale

BMW M40 d

Differenzbesteuert (§25a UStG) · Fahrzeugstandort 09*** · Fahrzeug aufgenommen am 03.11.2026

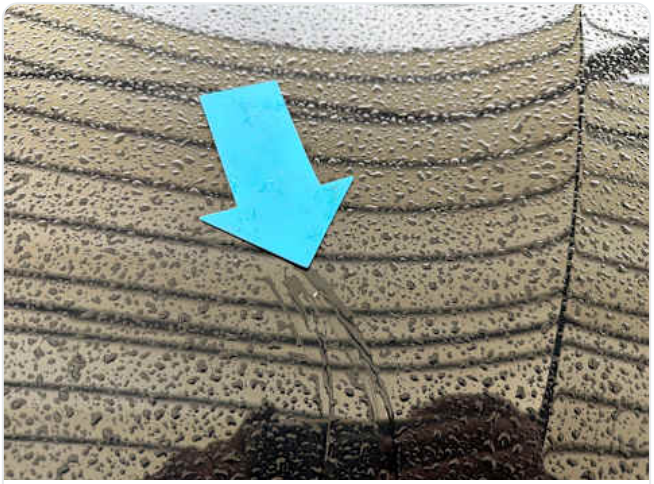
- Stoßstange vorne (Steinschlag)

- Scheinwerfer (links) (Steinschlag)
