CarOnSale

Hyundai Staria Signature 4WD

Differenzbesteuert (§25a UStG) · Fahrzeugstandort 44*** · Fahrzeug aufgenommen am 08.10.2026

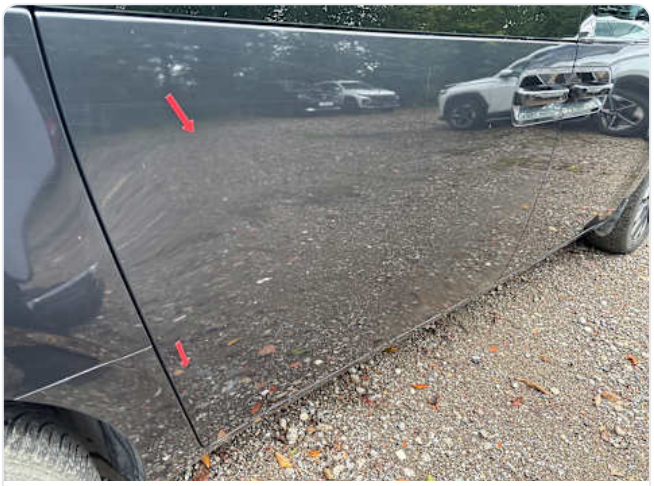
- Türe hinten links (Kratzer)
