CarOnSale

Skoda Octavia

Regelbesteuert (Deutschland) · Fahrzeugstandort 33*** · Fahrzeug aufgenommen am 03.11.2026

11/2020	179.593km	LEISTUNG 116 PS	KRAFTSTOFF Diesel	GETRIEBE-TYP Schaltgetriebe	1

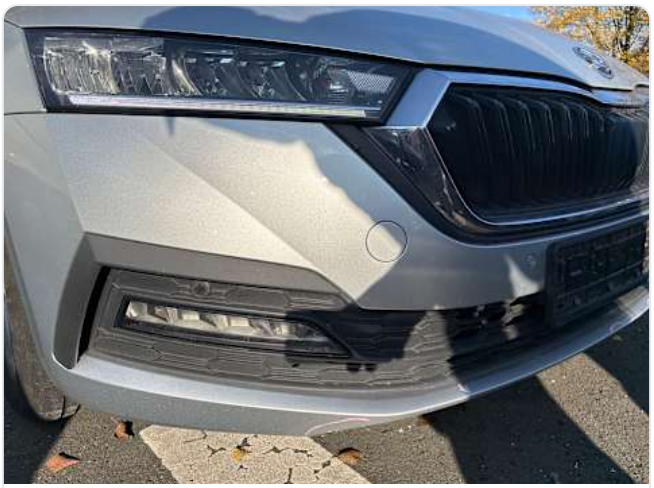
- Stoßstange vorne (Lackschaden)
