CarOnSale

Ford Galaxy Titanium

Regelbesteuert (Deutschland) · Fahrzeugstandort 92*** · Fahrzeug aufgenommen am 04.11.2026

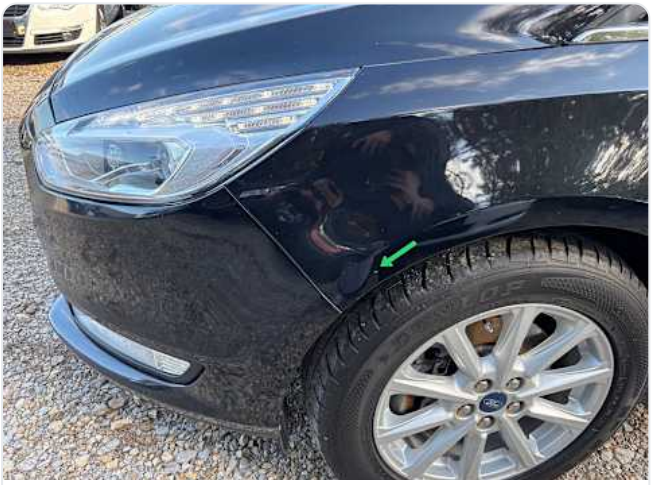
- Motorhaube (Steinschlag, Rost)
