CarOnSale

Audi A4 Avant

Differenzbesteuert (§25a UStG) · Fahrzeugstandort 98*** · Fahrzeug aufgenommen am 10.11.2026

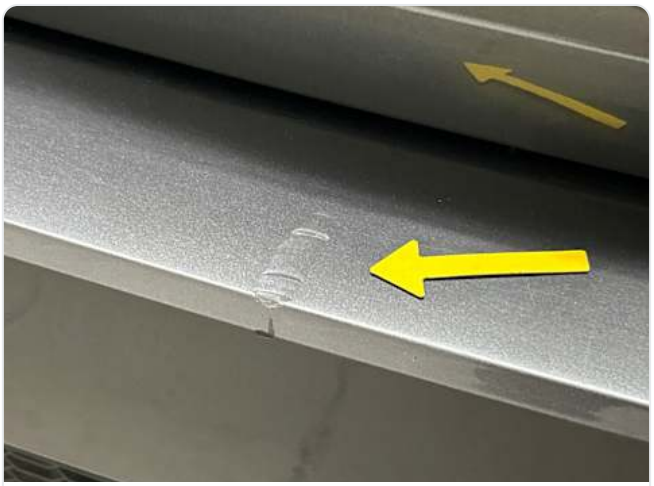
- Motorhaube (Kratzer)
