CarOnSale

Hyundai i20 Classic

Differenzbesteuert (§25a UStG) · Fahrzeugstandort 86*** · Fahrzeug aufgenommen am 04.11.2026

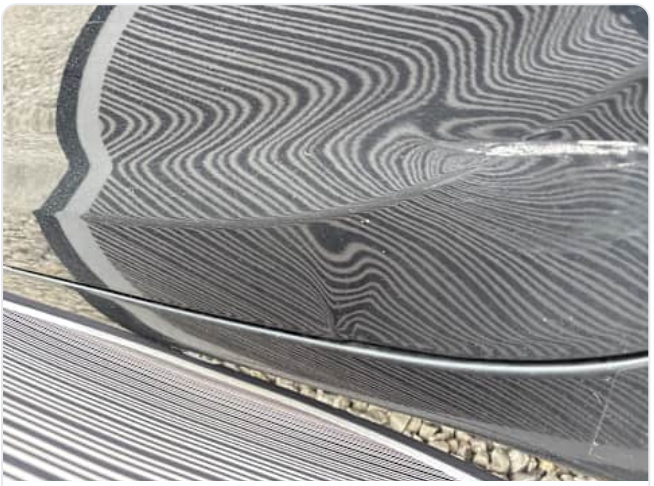
- Fahrertür (Delle)

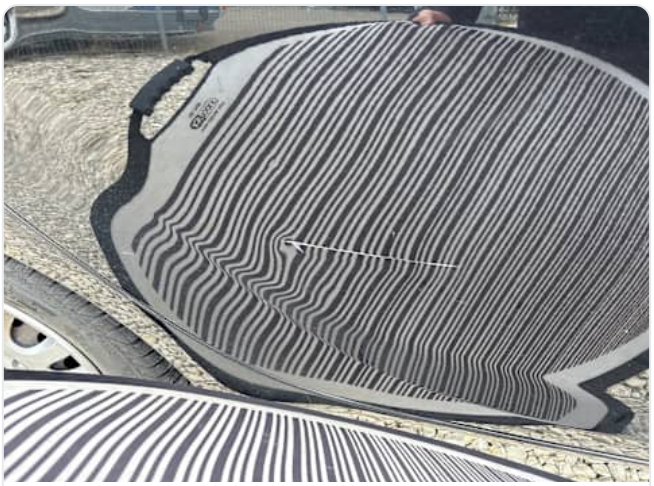
- Türe hinten links (Verformung, Kratzer, Lackschaden, Rost)
