Mitsubishi L200 Top Doppelkabine 4WD

Regelbesteuert (Deutschland) · Fahrzeugstandort 37*** · Fahrzeug aufgenommen am 12.11.2026

Hinweise zum Zustandsbericht

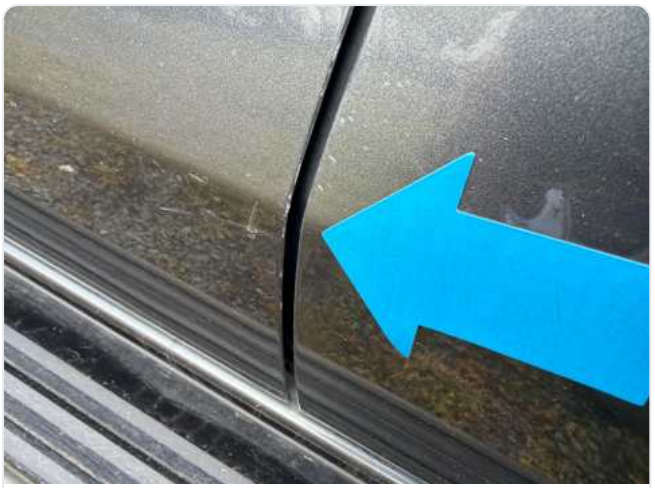
- Stoßstange vorne (Kratzer)

- Fahrertür (Kratzer, Lackschaden)

- Beifahrertür (Kratzer)

- Türe hinten rechts (Kratzer)

- Stoßstange hinten (Kratzer)

- Kotflügel vorne links (Kratzer)

- Seitenteil hinten links (Delle, Lackschaden)

- Seitenteil hinten rechts (Kratzer)

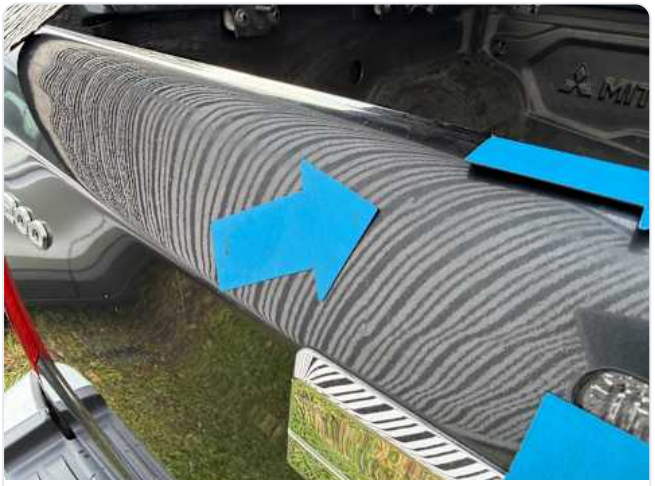
- Heckklappe (Delle, Kratzer)
