CarOnSale

Hyundai i20 YES!

Differenzbesteuert (§25a UStG) · Fahrzeugstandort 95*** · Fahrzeug aufgenommen am 10.11.2026

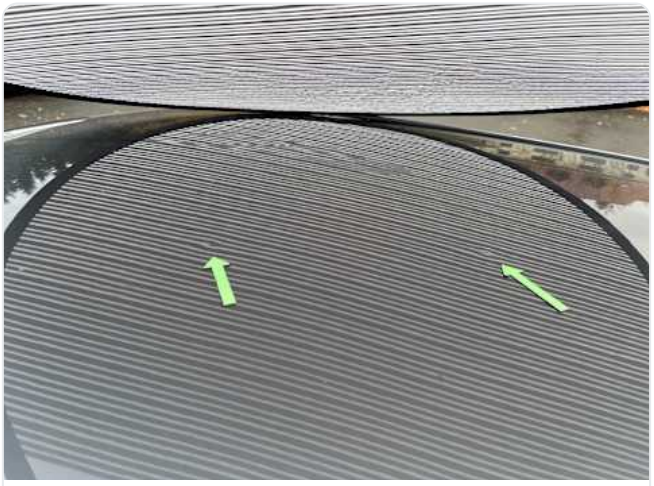
- Fahrertür (Lackschaden)
