CarOnSale

Ford EcoSport

Differenzbesteuert (§25a UStG) · Fahrzeugstandort 49*** · Fahrzeug aufgenommen am 12.10.2026

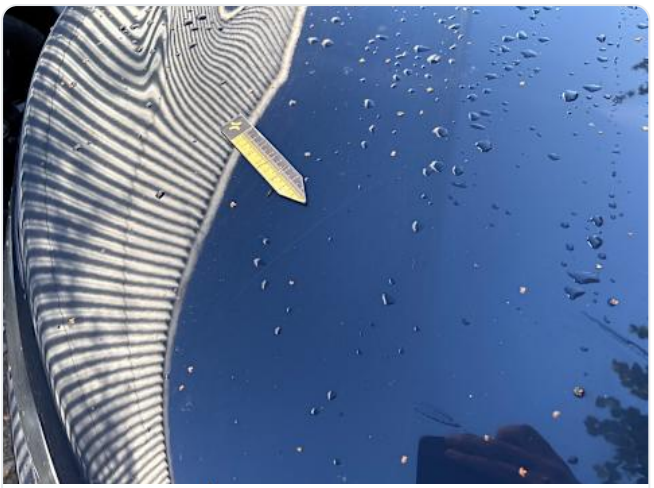
- Stoßstange vorne (Lackschaden)

- Motorhaube (Kratzer)

- Motorhaube (Riss/Bruch)

- Fahrertür (Kratzer, Rost)

- Beifahrertür (Kratzer)

- Türe hinten rechts (Kratzer)

- Türe hinten rechts (Delle, Lackschaden)

- Rücklicht (rechts) (Riss/Bruch)

- Stoßstange hinten (Lackschaden, Riss/Bruch)

- Stoßstange hinten (Lackschaden, Kratzer)

- Kotflügel vorne links (Kratzer)

- Kotflügel vorne rechts (Kratzer)

- Seitenteil hinten links (Delle, Lackschaden)

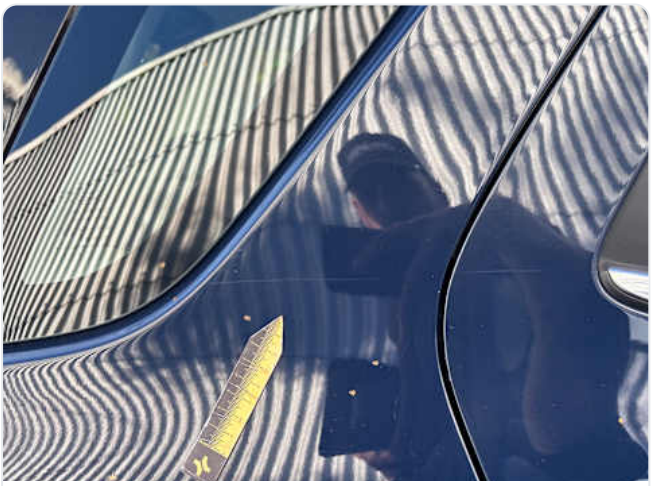
- Seitenteil hinten rechts (Kratzer, Lackschaden, Verformung)

- Seitenteil hinten rechts (Delle)

- Seitenteil hinten rechts (Kratzer)

- Seitenteil hinten rechts (Lackschaden, Verformung)

- Heckklappe (Delle, Lackschaden)

- Innenraum (Kratzer)

- Innenraum (Verschmutzung)

- Innenraum (Verschleiß)
