Fiat

VIN: VXFVFEHTMP7861301

Bewertungsdetails

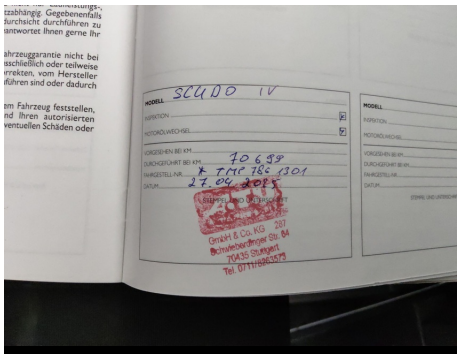
#	Element	Defekt	Korrektur
001	Warnleuchte Inspektion	Fehlt	Ausführen

Warnleuchte Inspektion / Fehlt

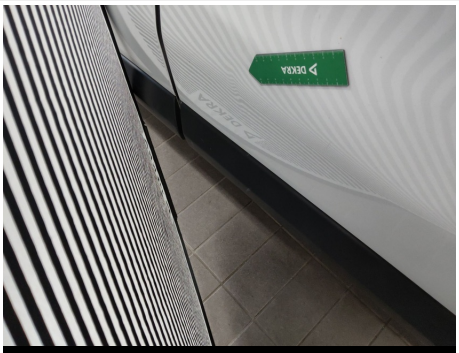
006	Tür / Vorne Links Material : Metall	Delle	Smart Repair

Tür / Vorne Links / Delle
