CarOnSale

BMW X1 sDrive1

Differenzbesteuert (§25a UStG) · Fahrzeugstandort 31*** · Fahrzeug aufgenommen am 13.11.2026

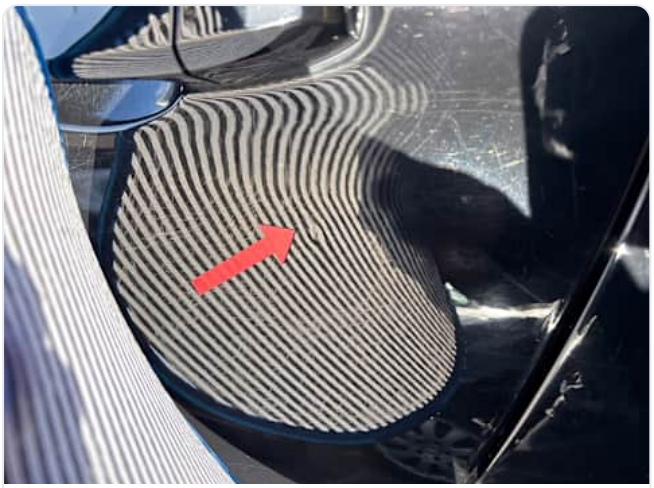
- Fahrertür (Kratzer)
