CarOnSale

Kia Ceed FIFA World Cup Edition

Differenzbesteuert (§25a UStG) · Fahrzeugstandort 04*** · Fahrzeug aufgenommen am 05.11.2026

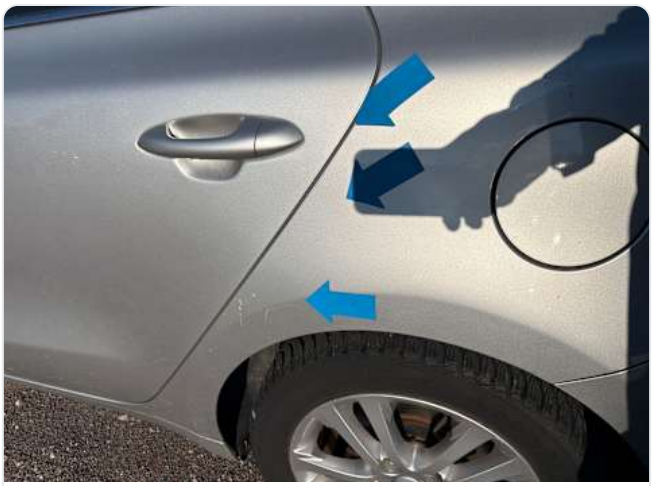
- Seitenteil hinten links (Lackschaden, Kratzer, Delle)
