S LM2030 **Fahrgestellnummer** **WAUZZZFY2N2065147**

Hersteller	Audi	Typ / Handelsbez. bzw. Modell	Q5 50 3.0 TDI quattro S line (EURO 6d)
Aufbau	Geländewagen	Erstzulassung	15.06.2022
FIN	WAUZZZFY2N2065147	Laufleistung	54.365 / km
Bem. zur Laufleistung / Grund	Laufleistung laut Wegstrecken-zähler	Antriebsart	Diesel
Motorart / Zylinder	6	Farbe / Lackierung / Lacktyp / Lackierungsart	Individuallackierungen Audi ex-clusive
Hubraum	2.967 / cm³	Polster / Polsterfarbe	Leder/Kunstleder mono.pur 550-Kombination mit Kontrastnaht und Biese / Schwarz-schwarz-felsgrau
Leistung	210 / kW	Schadstoffklasse / Feinstaub-plakette	Euro 6d
Anzahl Türen	5	Getriebeart	Automatik
Anzahl HalterBesitzer	1	Fälligkeit HU/AU	unbekannt
KBA-Nummer	0588 / BXH

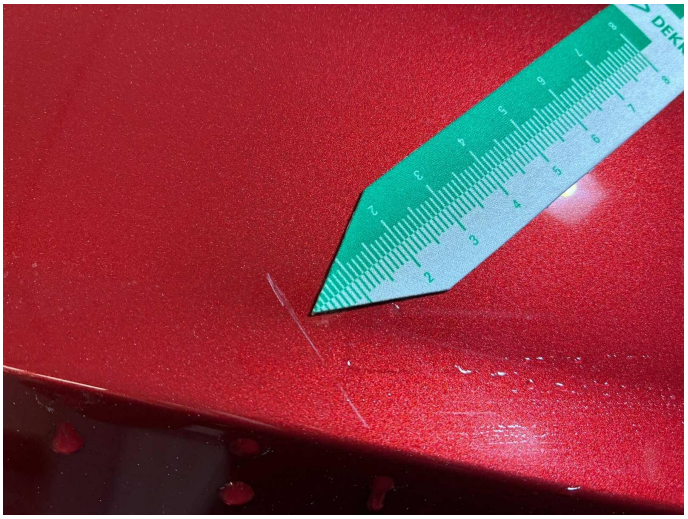
17. Motorhaube - Lackierung zerkratzt, smart repair (Bild 1, 2)				
Zwischensumme

Bild 1:
Außen, Motorhaube - Lackierung, zerkratzt, smart repair

Bild 2:
Außen, Motorhaube - Lackierung, zerkratzt, smart repair

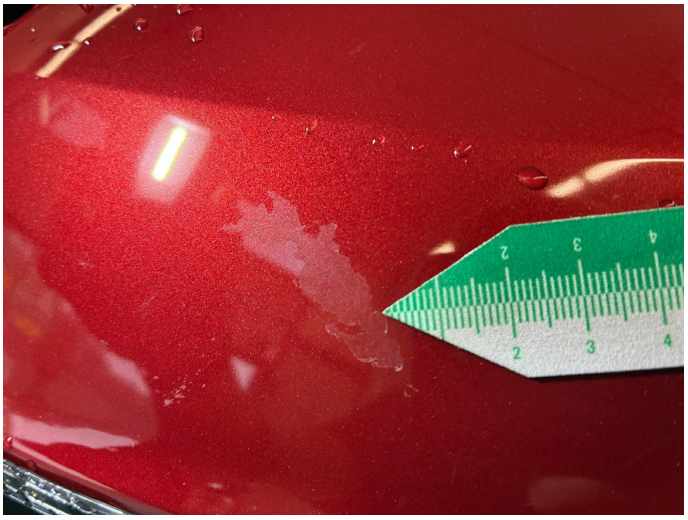
14. Tür hinten links - Lackierung zerkratzt, Gebrauchsspur				
15. Frontscheibe viele Steinschläge, Gebrauchsspur				
16. Außenspiegel links - Gehäuse Lackabplatzer, lackieren mit Lackaufbau (Bild 3, 4)

Bild 3:
Außen, Außenspiegel links - Gehäuse, Lackabplatzer, lackieren mit Lackaufbau

Bild 4:
Außen, Außenspiegel links - Gehäuse, Lackabplatzer, lackieren mit Lackaufbau

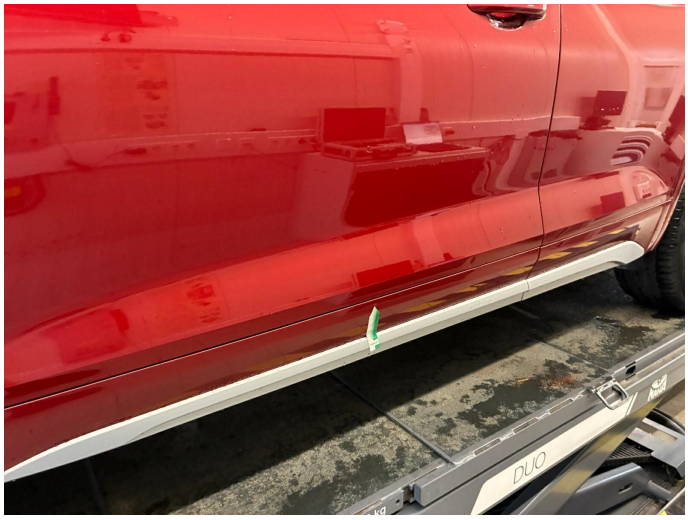
11. Tür vorne links - Einstieg zerkratzt, Gebrauchsspur				
12. Tür vorne links eingedellt und zerkratzt, smart repair (Bild 7, 8, 9, 10)				
13. Kotflügel vorne links - Lackierung zerkratzt, smart repair (Bild 5, 6)

Bild 6:
Außen, Kotflügel vorne links - Lackierung, zerkratzt, smart repair

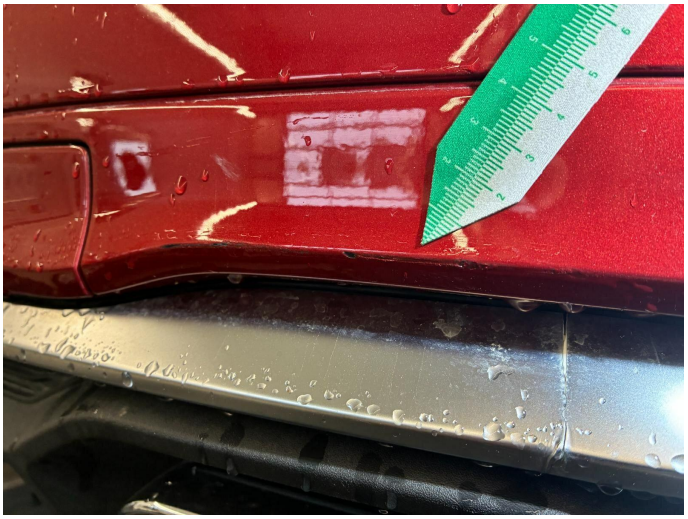
6. Seitenteil hinten rechts - Lackierung zerkratzt, Gebrauchsspur				
7. Stoßfänger hinten - Lackierung verschrammt, lackieren mit Lackaufbau (Bild 13, 14)

Bild 13:
Außen, Stoßfänger hinten - Lackierung, verschrammt, lackieren mit Lackaufbau

Bild 14:
Außen, Stoßfänger hinten - Lackierung, verschrammt, lackieren mit Lackaufbau

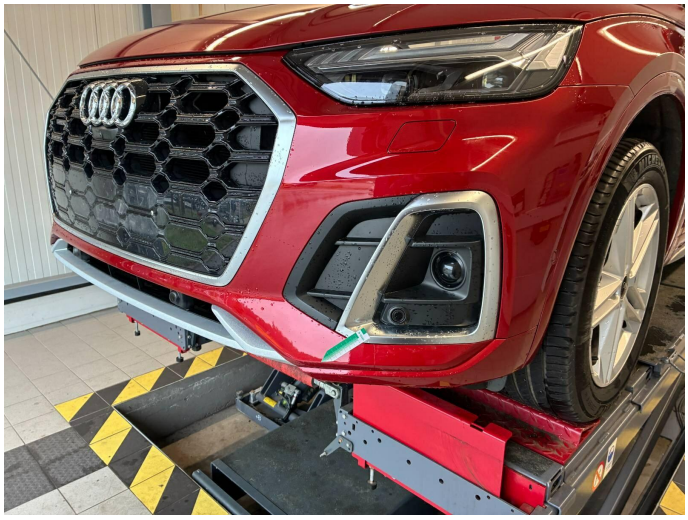
Rep. Kosten in EUR	*Anrechnung*	*Minderwert Kunde in EUR*	
	brutto		*brutto*	*netto*
1. Felge hinten links verschrammt, Gebrauchsspur				
2. Stoßfänger vorne - Lackierung verschrammt, lackieren mit Lackaufbau (Bild 19, 20, 21, 22, 23, 24)

Bild 22:
Außen, Stoßfänger vorne - Lackierung, verschrammt, lackieren mit Lackaufbau

Bild 23:
Außen, Stoßfänger vorne - Lackierung, verschrammt, lackieren mit Lackaufbau
