Wertgutachten

Besichtigungsdatum: 21.10.2026

Hersteller / Modell	Mercedes-Benz V-Klasse		
		Vehicle Identification number	W1VVNLTZ8S4451510
Erstzulassung	29.01.2025	**Laufleistung (abgelesen)**	47.273 km
HSN/TSN	2222 / BBW 01404	**Kraftstoffart**	Diesel
Fahrzeugart	Van	**Antriebsart**	Allradantrieb
Schadstoffklasse	EURO6	**Getriebe / Anzahl Gänge**	Automatik (Getriebe Automati…
Farbe	obsidianschwarz metallic	**Besichtigungszustand**	ausreichend
Leistung	174 kW	**Nächste HU**	
Hubraum	1.950 ccm	**Zylinder**	4
Wartungsheft / Nachweis	nicht vorhanden	**Restlauf bis Service**	466 Tag(e)
Letzte Wartung		**Polsterart**	Leder
Vorschaden	Keine Feststellbar	**Polsterfarbe**	Schwarz
Nachlackierung	Keine Feststellbar	**zul. Gesamtgewicht**	3.200 kg
Dokumente	ZB I / II nicht vorhanden	**Anzahl Halter**	1
Schlüssel soll/ist	2/1	**Anzahl Sitze / Türen**	8 / 5

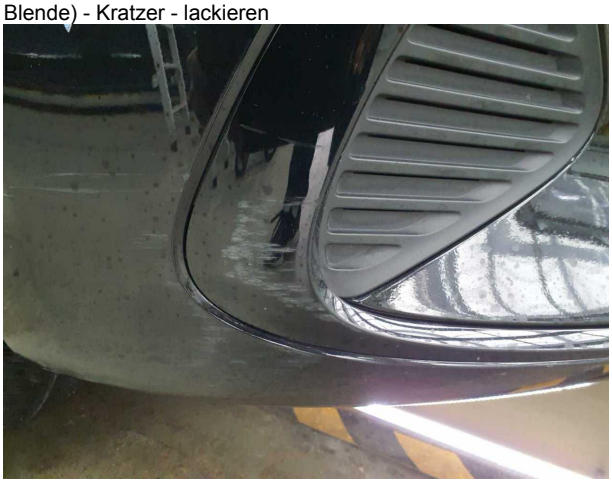
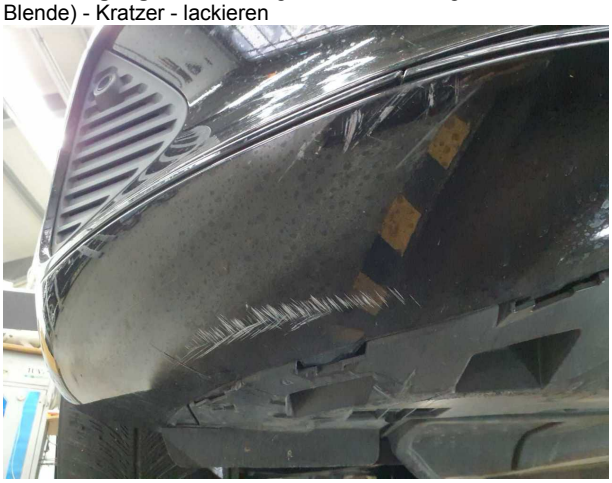
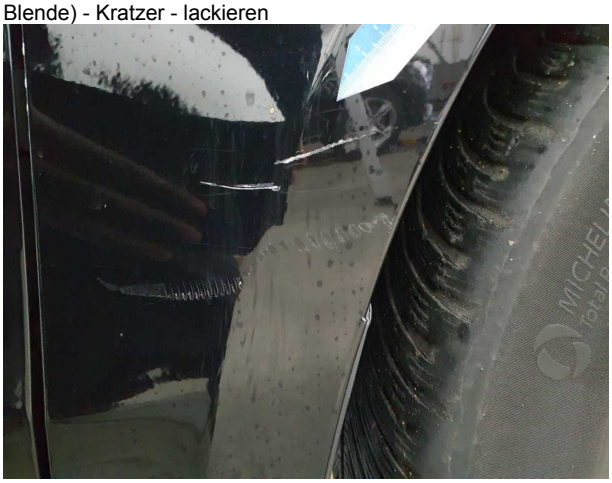
Beschädigung #5: Stossfänger vorn: Stossfänger mit Parktronic … Blende) - Kratzer - lackieren

Beschädigung #5: Stossfänger vorn: Stossfänger mit Parktronic (+ Blende) - Kratzer - lackieren

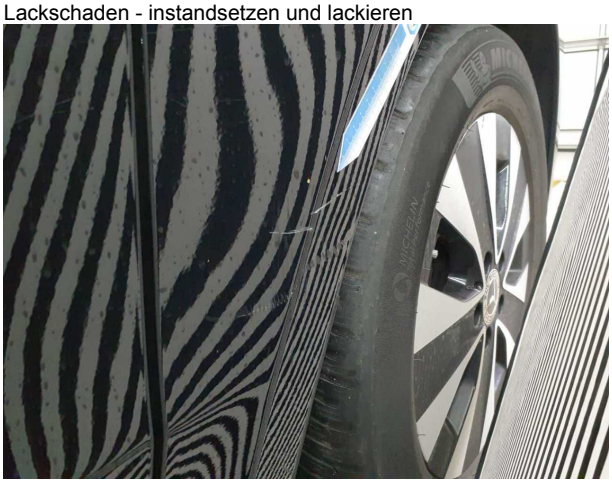
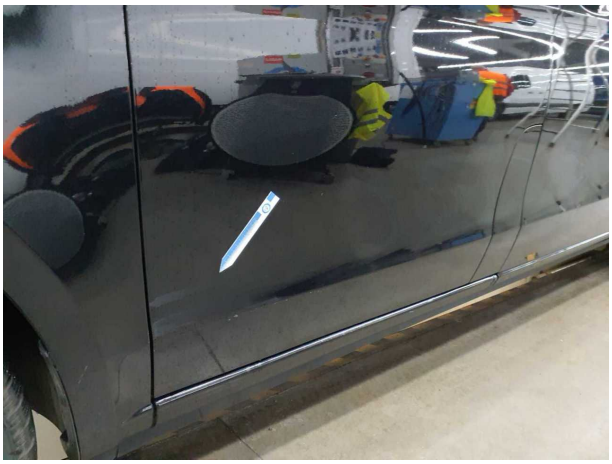
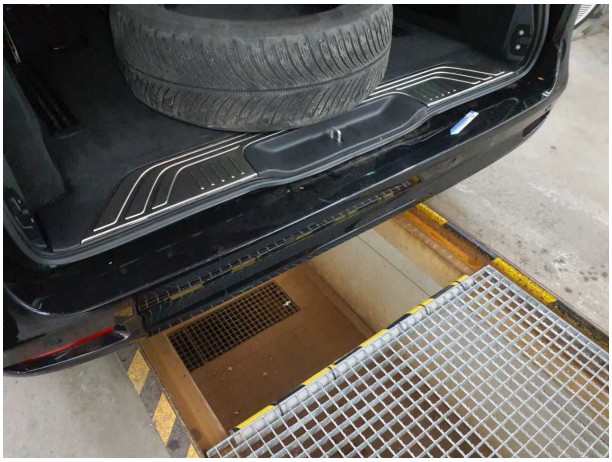
Beschädigung #6: Kotflügel rechts: Kotflügel rechts - Delle / Lackschaden - instandsetzen und lackieren

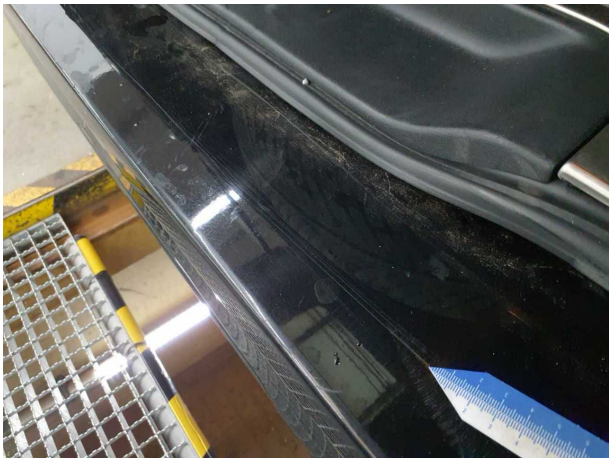
Beschädigung #7: Tür vorn links: Tür - Kratzer - lackieren

Beschädigung #8: Schiebetür rechts: Schiebetür mit Glasscheibe - Kratzer - lackieren

Beschädigung #8: Schiebetür rechts: Schiebetür mit Glasscheib… Kratzer - lackieren

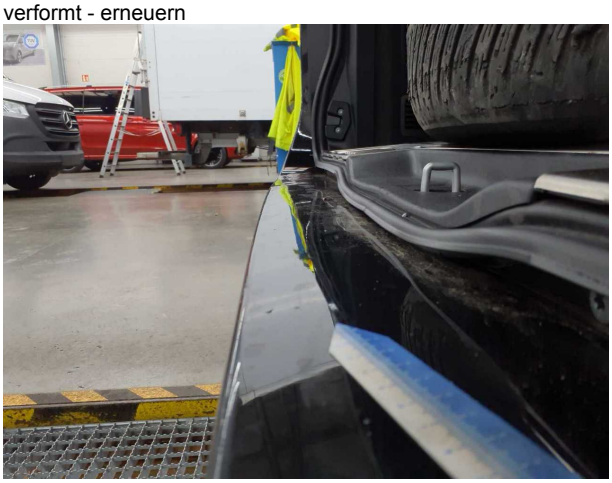
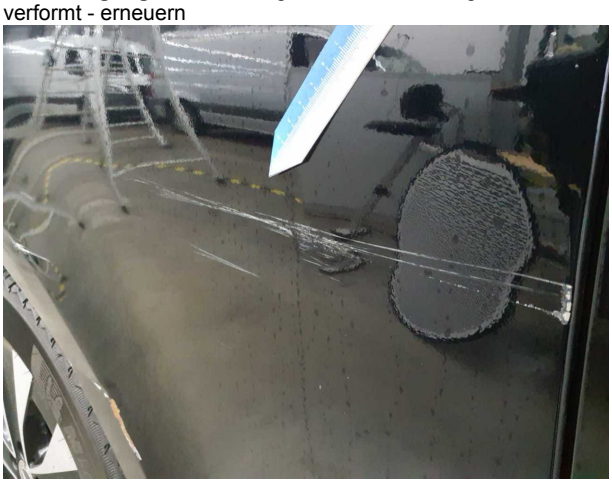
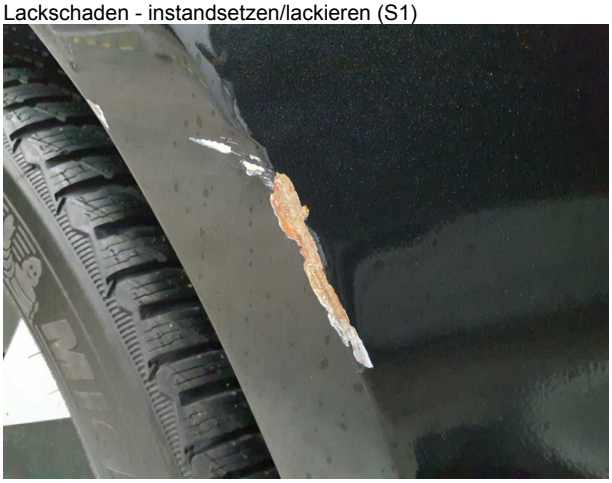
Beschädigung #9: Stossfänger hinten: Stossfänger mit Parktronic - verformt - erneuern

Beschädigung #9: Stossfänger hinten: Stossfänger mit Parktroni… verformt - erneuern

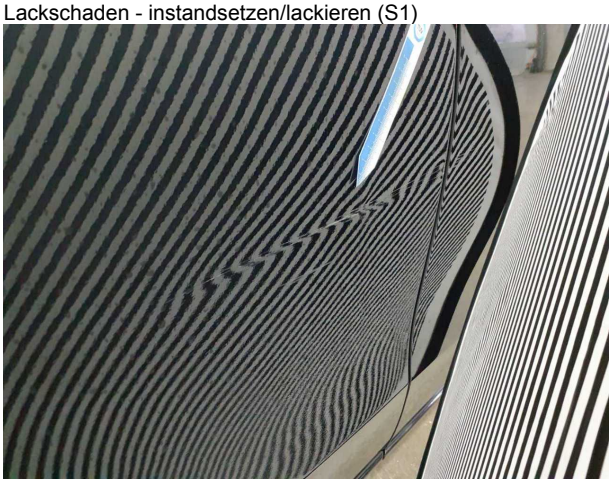
Beschädigung #10: Seitenwand rechts: Seitenwand - Delle / Lackschaden - instandsetzen/lackieren (S1)
