CarOnSale

Volkswagen Caddy

Regelbesteuert (Deutschland) · Fahrzeugstandort 26*** · Fahrzeug aufgenommen am 04.11.2026

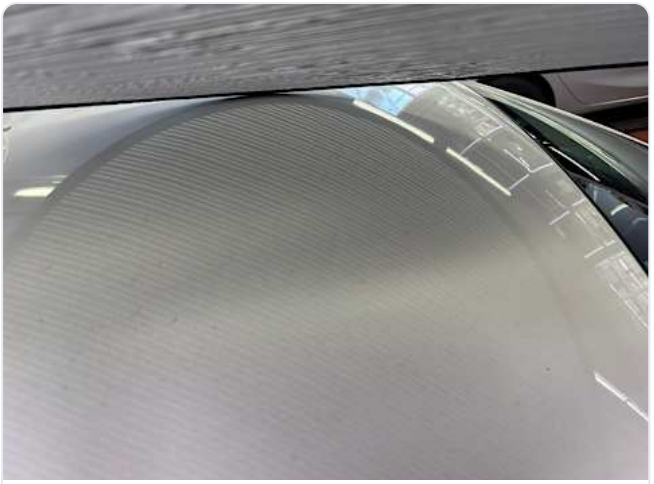
- Motorhaube (Anderer Schaden): Motordämmung beschädigt
