CarOnSale

Renault Kangoo Rapid Maxi Extra

Differenzbesteuert (§25a UStG) · Fahrzeugstandort 44*** · Fahrzeug aufgenommen am 04.11.2026

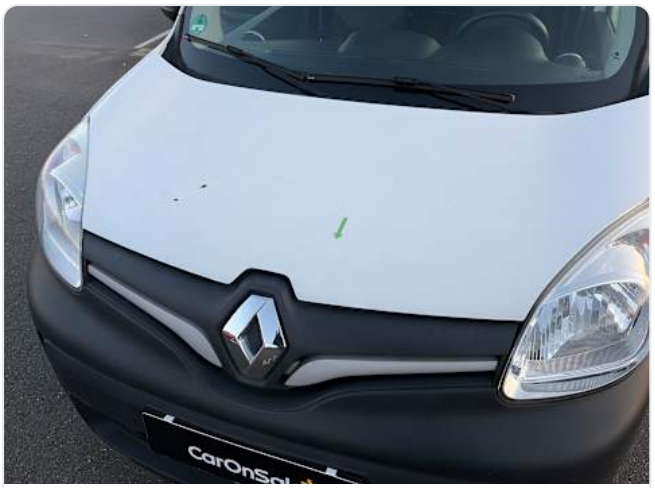
- Stoßstange vorne (Kratzer)

- Motorhaube (Steinschlag, Lackschaden)

- Fahrertür (Kratzer, Lackschaden, Delle)

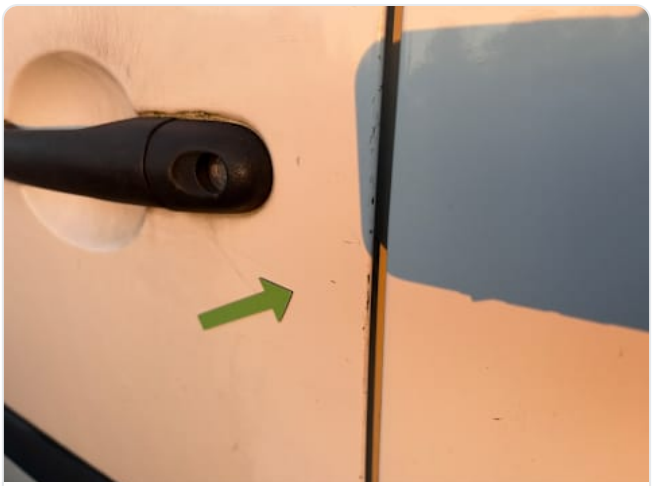
- Fahrertür (Kratzer, Lackschaden, Delle)

- Beifahrertür (Kratzer)

- Türe hinten rechts (Kratzer, Lackschaden, Delle)

- Dach (Lackschaden, Delle)

- Stoßstange hinten (Kratzer)

- Kotflügel vorne links (Kratzer, Lackschaden)

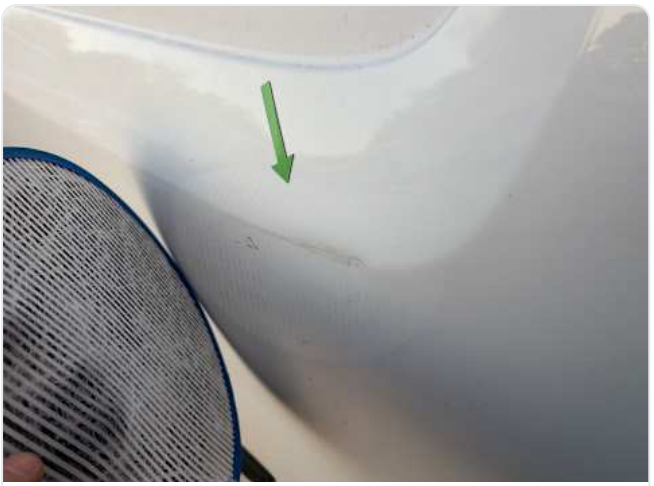
- Kotflügel vorne links (Kratzer, Lackschaden)

- Kotflügel vorne rechts (Kratzer, Lackschaden)

- Seitenteil hinten links (Kratzer, Lackschaden, Delle)

- Seitenteil hinten rechts (Kratzer, Lackschaden)

- Heckklappe (Kratzer, Lackschaden, Delle)
