Zustandsbericht ohne Ausstattung

Kennzeichen **FIN** **LYVUZK9VDNB057949**

Erstzulassung	15.07.2022	Hersteller	VOLVO
Typ / Verkaufsbez.	XC60 B4 B Core	Aufbauart	Geländewagen
Türen	5	Sitzplätze	5
Fahrzeug-Ident.-Nr.	LYVUZK9VDNB057949	HSN / TSN	9101 / BRT
Schlüssel-Nr.	40517227	Km-Stand abgelesen	77131
Nächste HU §29 StVZO	10 / 2027	Energiequelle / Kraftstoff	Hybr.Benzin/E
Zylinderanzahl	/	Leistung (kW)	145
Hubraum (ccm)	1969	Schadstoffklasse:	EURO6;WLTP;AP;PI/CI; M, N1 I
Antriebsart	Frontantrieb		
Felgen	Leichtmetall	Farbe	Grau / Metallic

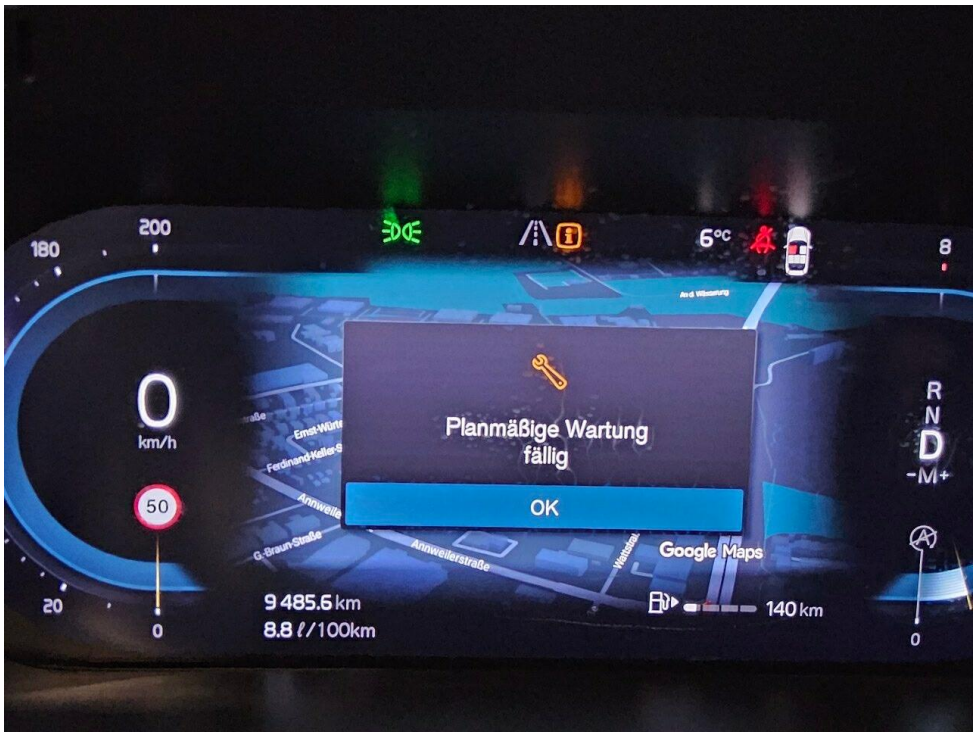
1. 4. Wartung seit 07.2026 fällig, erneuern (Bild 8)
2. Fahrzeugscheiben nachträglich mit Folie getönt, ABG liegt vor, prüfen und Befund festlegen, Schadenerweiterung möglich (Bild 9, 10, 11, 12)

Bild 8 : 4. Wartung seit 07.2026 fällig

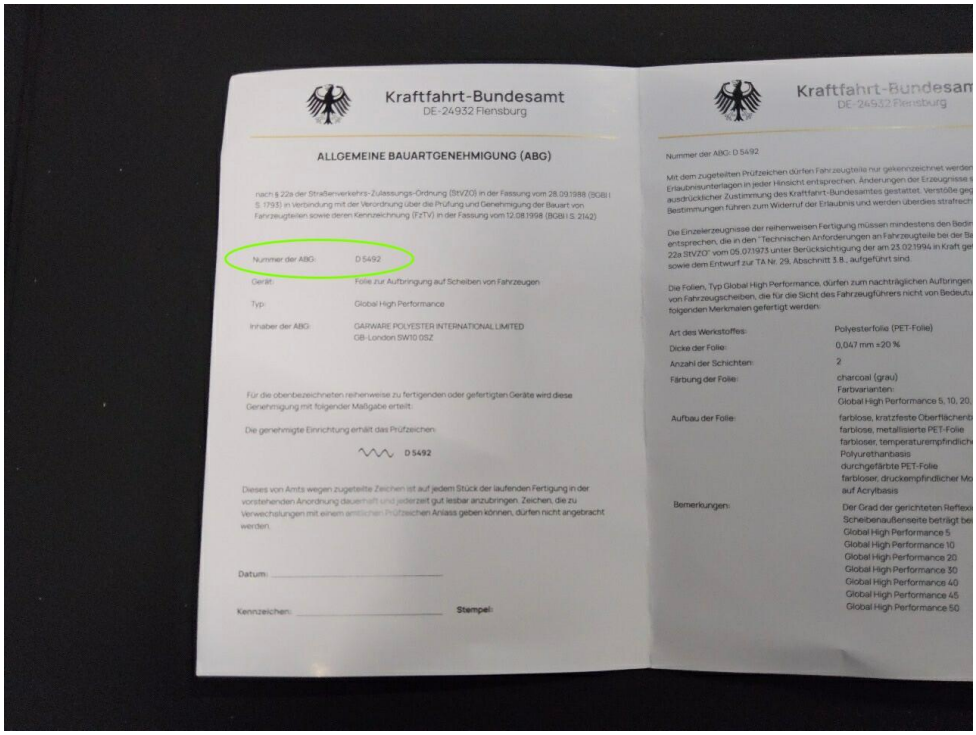
Bild 10 : Fahrzeugscheiben nachträglich mit Folie getönt, ABG liegt vor

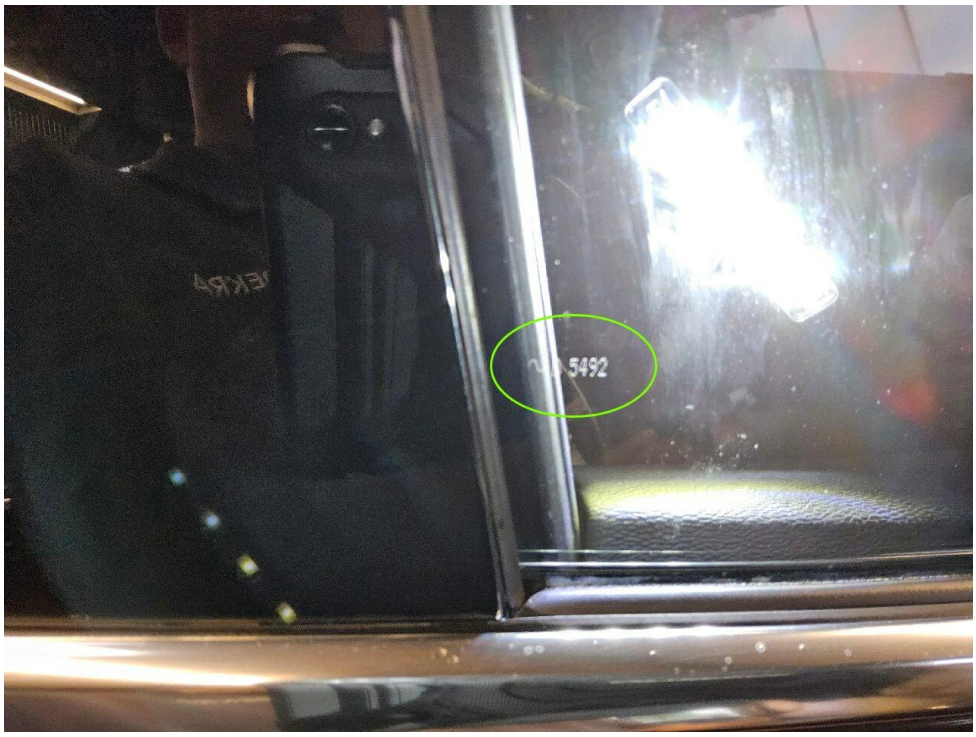
Bild 11 : Fahrzeugscheiben nachträglich mit Folie getönt, ABG liegt vor

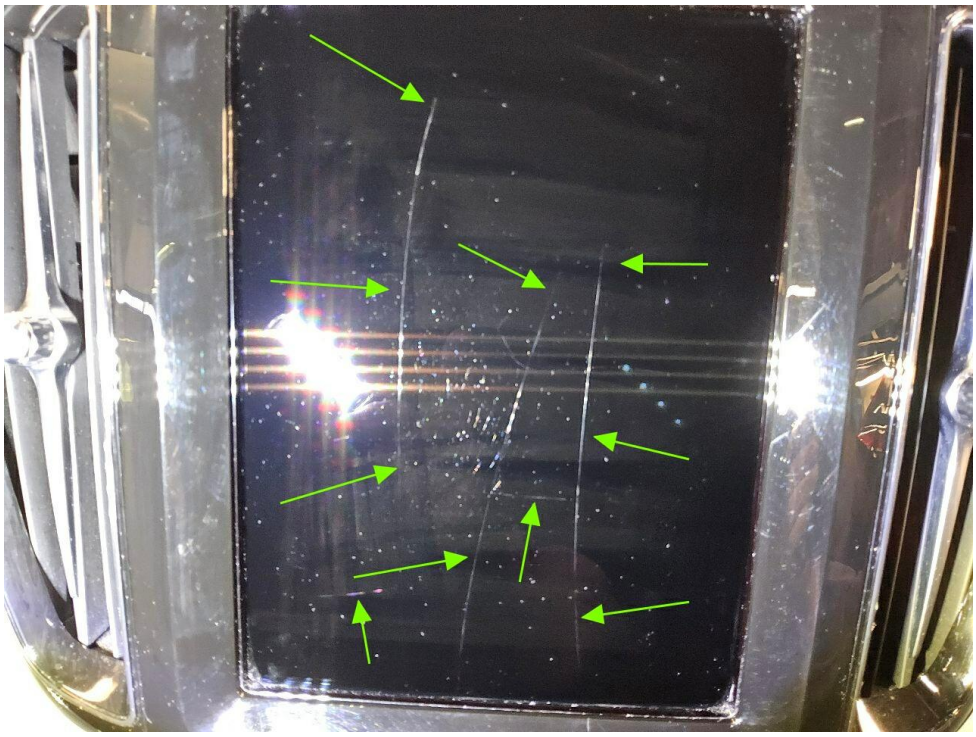
3. Armaturenbrett Display verkratzt, erneuern (Bild 13, 14)
4. Beifahrersitz Sitzfläche fleckig, reinigen (Bild 15)
5. Pannenset Reifendichtmittel seit 04.2026 abgelaufen, erneuern (Bild 16)

Bild 13 : Armaturenbrett Display verkratzt

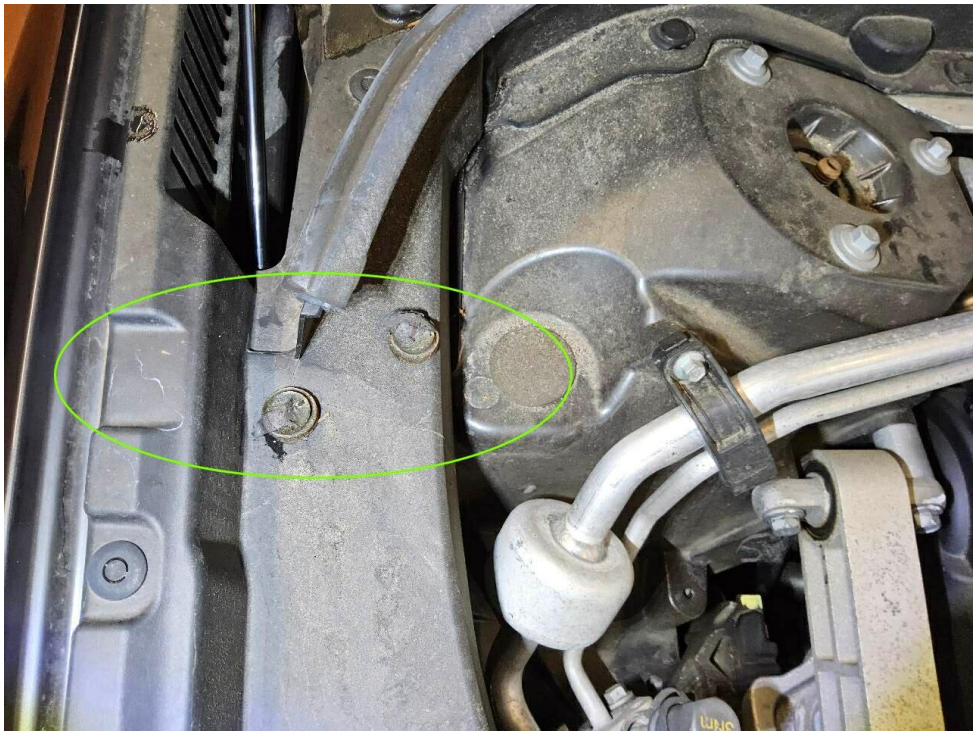
Bild 22 : Motorraumdämmung rechts und links Tierverbiss

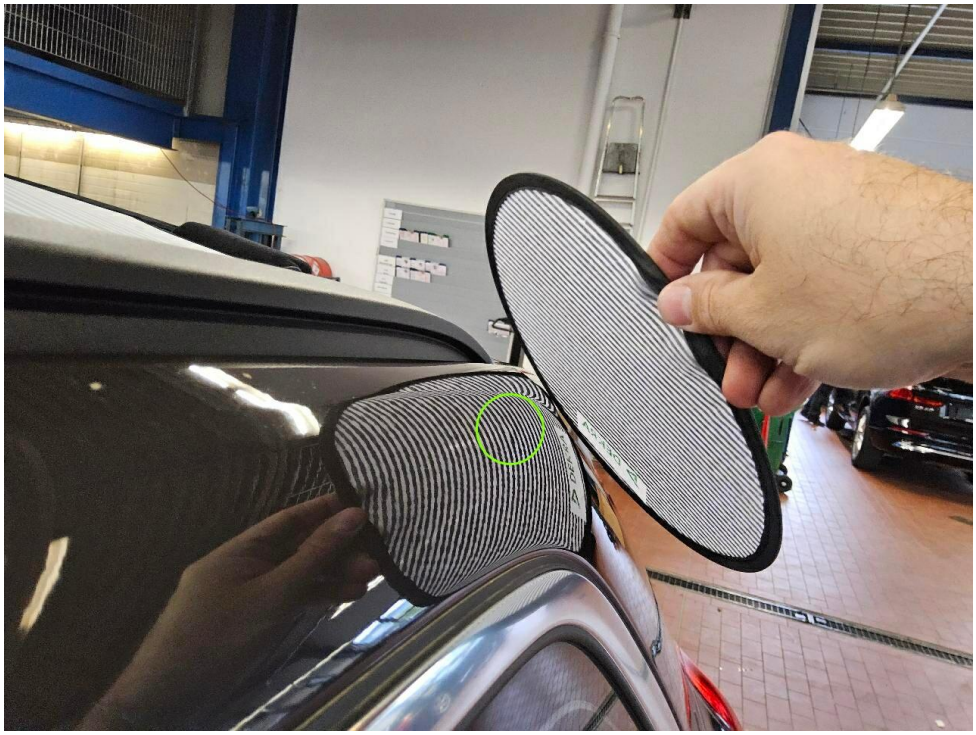
10. Fahrzeug hat Hagelschaden hinten links, Schadengutachten muss erstellt werden, prüfen und Befund festlegen, Schadenerweiterung möglich (Bild 24, 25, 26, 27, 28, 29)

Bild 26 : Fahrzeug hat Hagelschaden hinten links, Schadengutachten muss erstellt werden

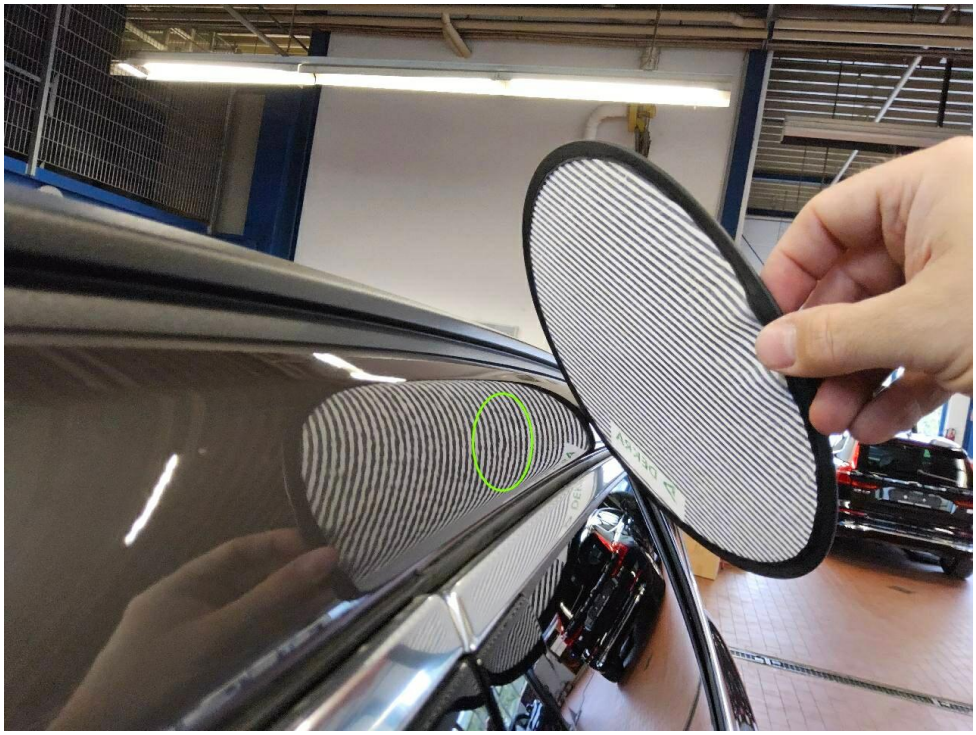
Bild 28 : Fahrzeug hat Hagelschaden hinten links, Schadengutachten muss erstellt werden

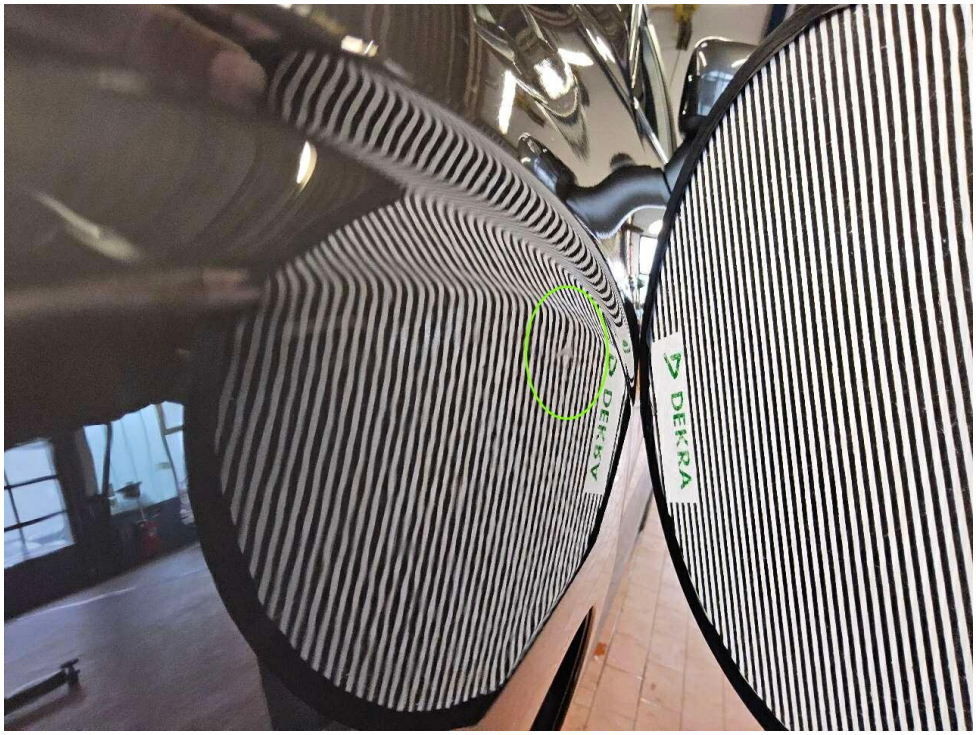
11. Kotflügel vorne links, Delle mit leichter Schramme, drücken (Bild 30, 31)
12. Tür vorne links eingedellt mit

Bild 30 : Kotflügel vorne links, Delle mit leichter Schramme

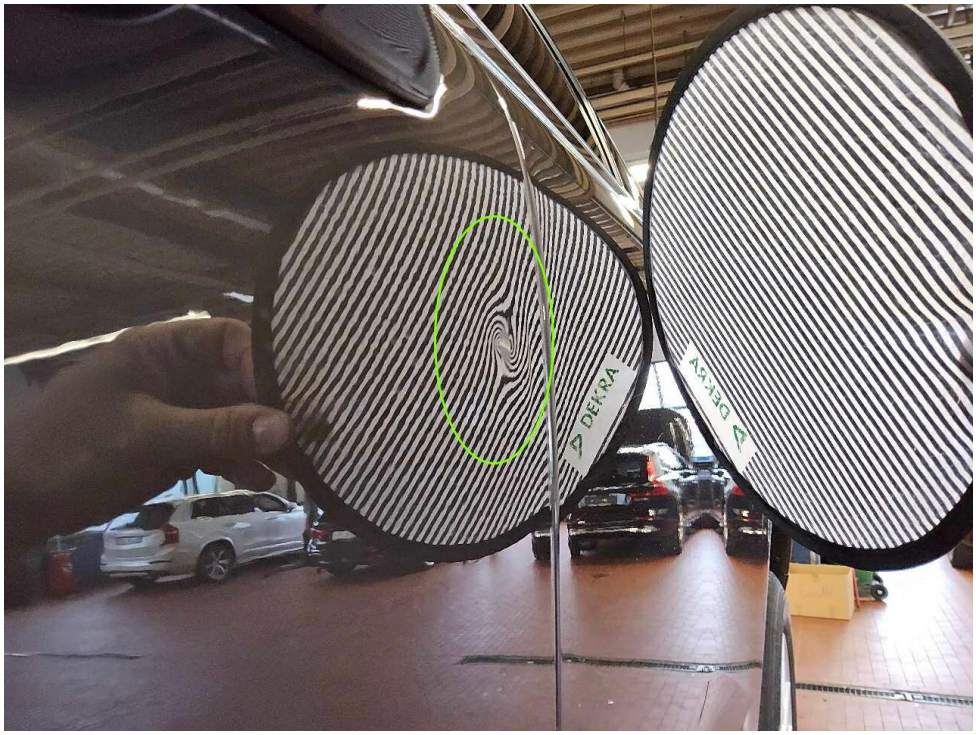
Lackbeschädigung, instandsetzen (Bild 32, 33)
13. Tür hinten links verschrammt und deformiert, instandsetzen (Bild 34, 35)
14. Seitenwand links verschrammt und deformiert, instandsetzen (Bild 36, 37)
15. Türblende vorne links Unterseite verschrammt, smart repair (Bild 38)
16. Seitenwand rechts Kratzer, auslegen schleifen und polieren, smart repair (Bild 39)
17. Stoßfänger vorne Steinschläge, Kratzer und Schrammen, links deformiert, instandsetzen (Bild 40, 41, 42, 43, 44, 45, 46)
18. Fahrzeug steht auf Winterrädern, Sommerradsatz liegt nicht vor, erneuern (Bild 47)

Bild 32 : Tür vorne links eingedellt mit Lackbeschädigung

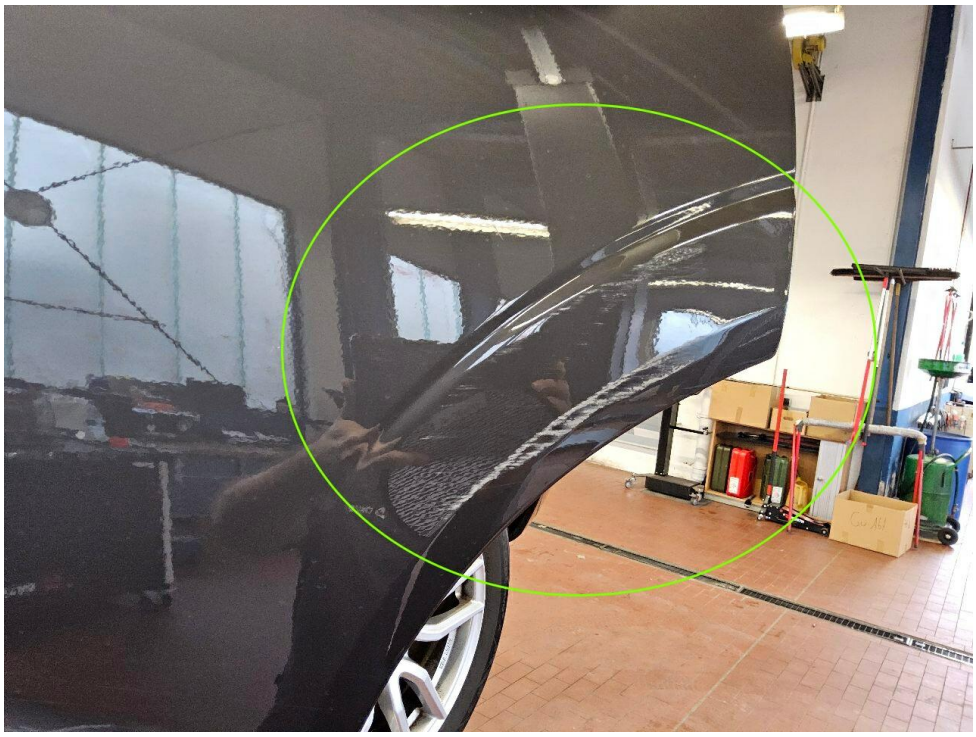
Bild 33 : Tür vorne links eingedellt mit Lackbeschädigung

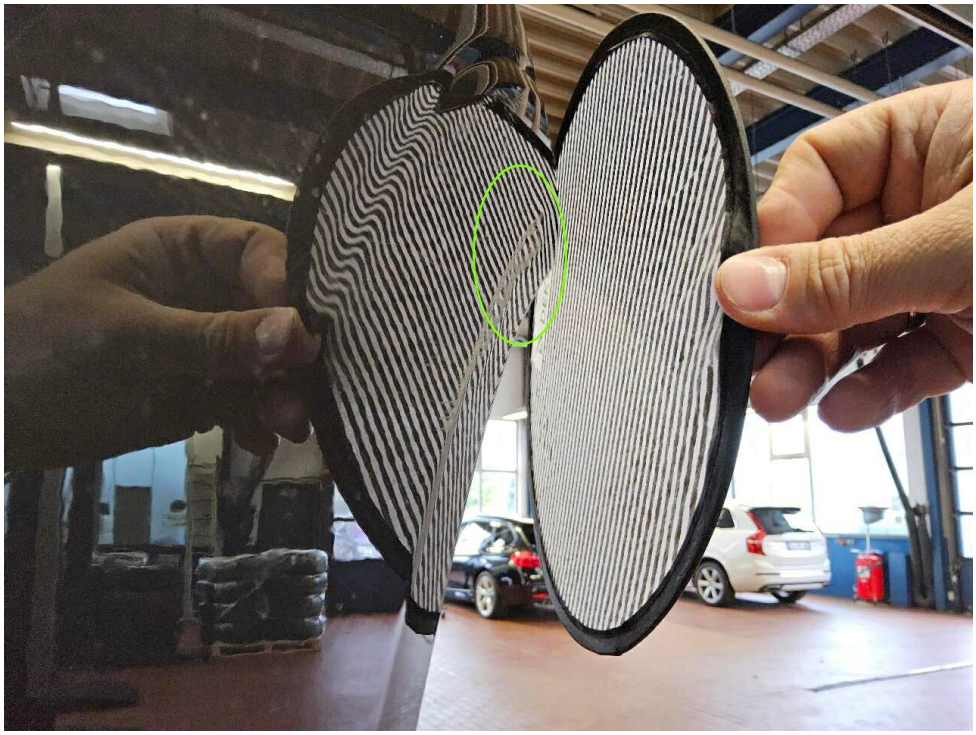
Bild 34 : Tür hinten links verschrammt und deformiert

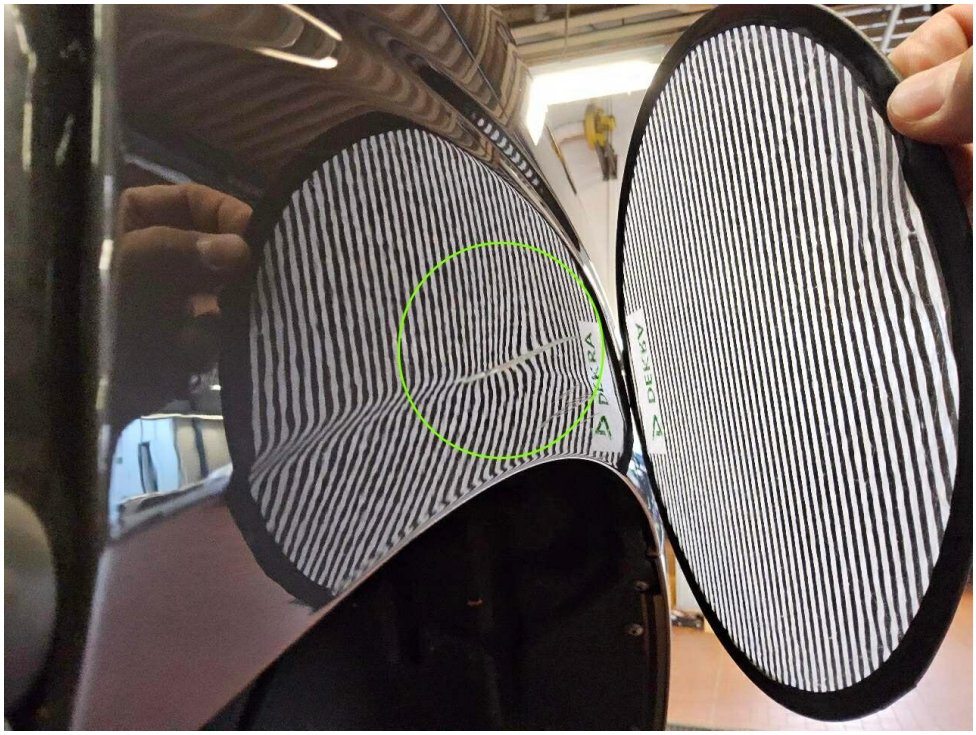
Bild 36 : Seitenwand links verschrammt und deformiert

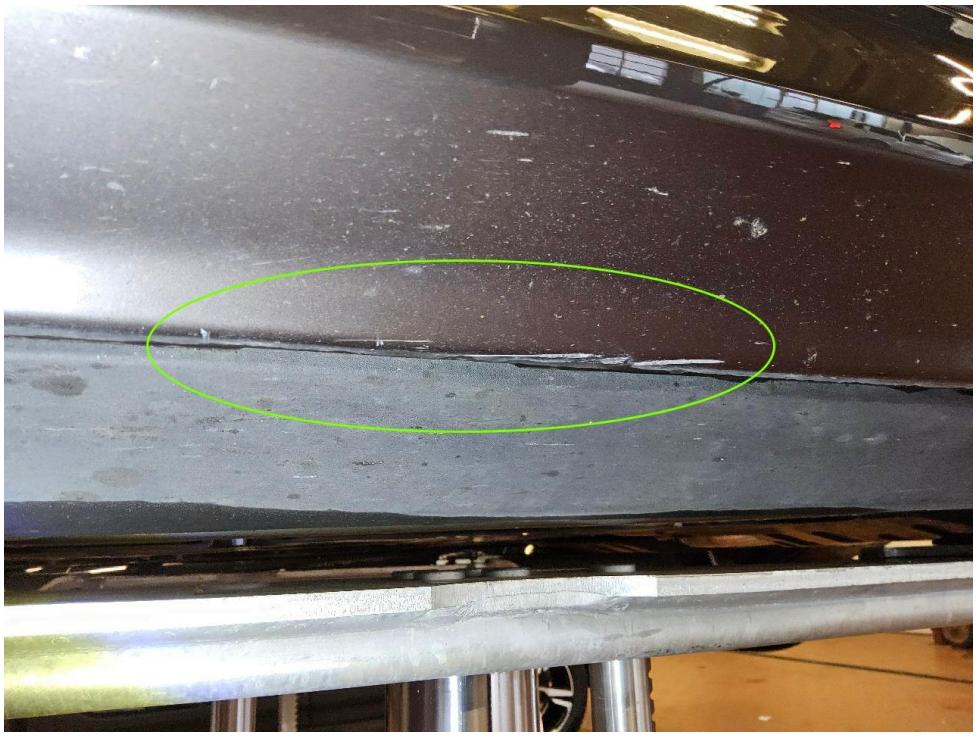
Bild 37 : Seitenwand links verschrammt und deformiert

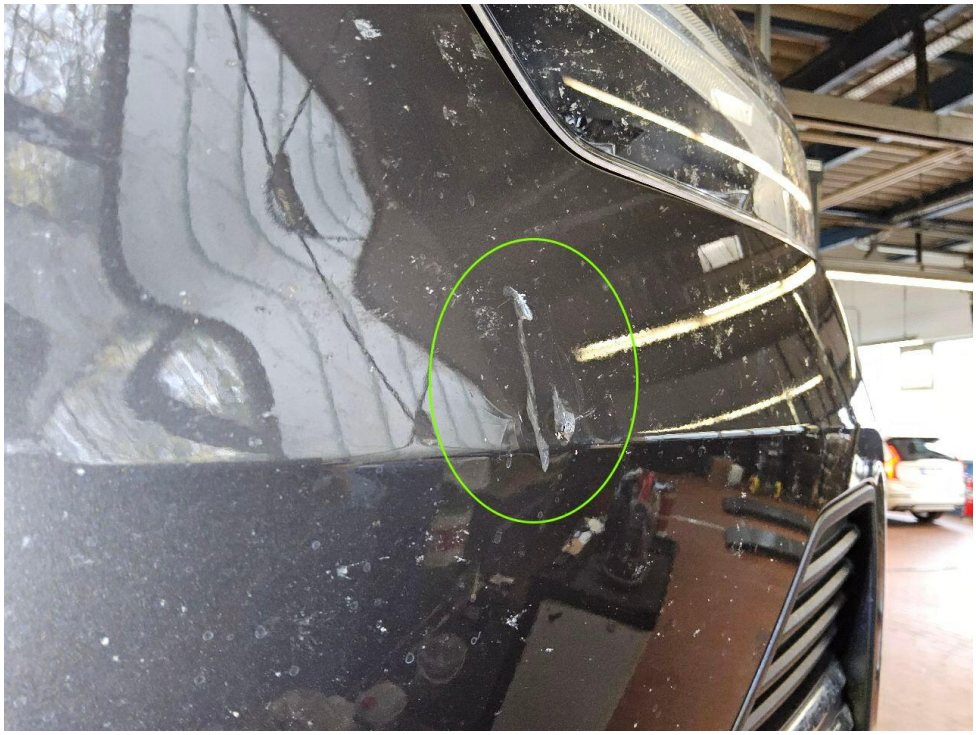
Bild 44 : Stoßfänger vorne Steinschläge, Kratzer und Schrammen, links deformiert

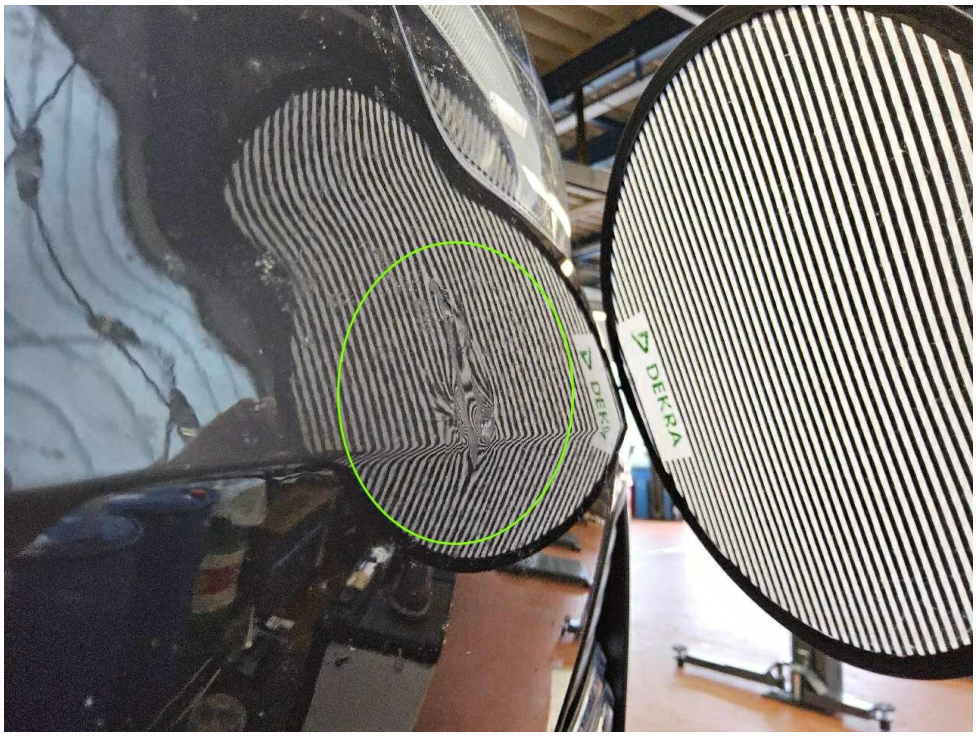
Bild 45 : Stoßfänger vorne Steinschläge, Kratzer und Schrammen, links deformiert
