Hersteller / Typ: Volkswagen T-Roc R-Line 4Motion

Auftr.-Nr: nicht vorhanden
VIN: WVGZZZA1ZNV173461
Kilometerstand: 28.210 km
Erstzulassung: 21.10.2022
Anzahl Halter lt. Kunde: 1
Anzahl Halter lt. Zulbesch. II: 1

Händlerfahrzeugbewertung

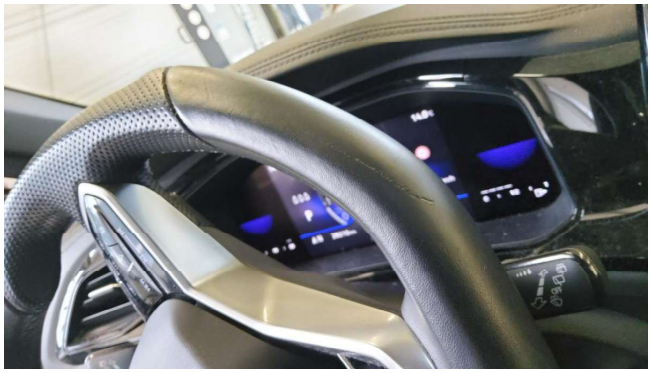
Innenraum - Lenkrad, Kratzer, Smartrepair

LNR	Beschreibung - Reparaturart	Reparaturkosten	Anteil	Minderwert
1.	Heckklappe - Delle entfernen (1)			
2.	Innenraum - Lenkrad, Kratzer, Smartrepair			
3.	Lackzustand - Sichtkontrolle nur bedingt möglich			
	Zwischensumme (Netto)
