CarOnSale

# Volkswagen Tiguan IQ.DRIVE

Differenzbesteuert (§25a UStG) · Fahrzeugstandort 48*** · Fahrzeug aufgenommen am 04.11.2026

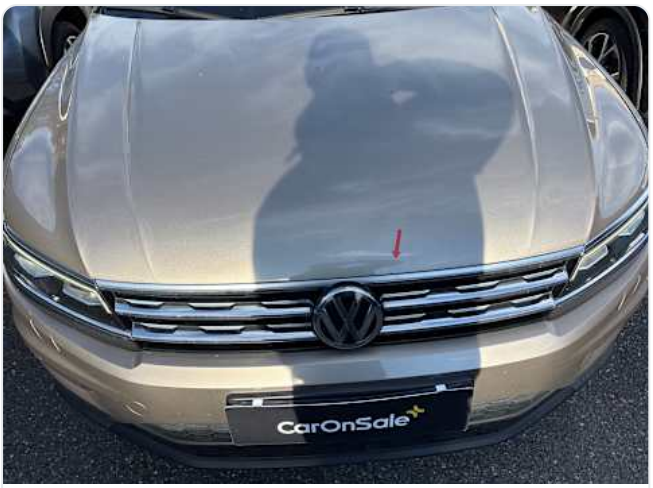
- Stoßstange vorne (Kratzer)

- Stoßstange vorne (Steinschlag)

- Motorhaube (Steinschlag)

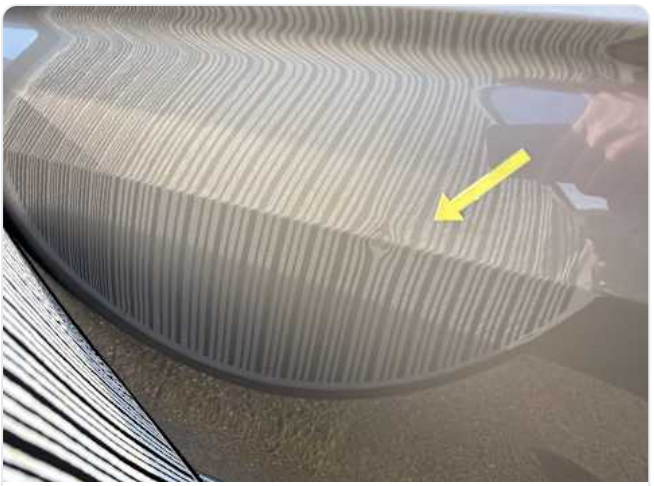
- Windschutzscheibe (Riss/Bruch)

- Türe hinten links (Kratzer, Delle)

- Türe hinten rechts (Kratzer)

- Dach (Lackschaden, Steinschlag)

- Stoßstange hinten (Kratzer)
