Volkswagen Golf Style

Differenzbesteuert (§25a UStG) · Fahrzeugstandort 88*** · Fahrzeug aufgenommen am 12.11.2026

06/2011	179.730km	LEISTUNG 105 PS	KRAFTSTOFF Benzin	GETRIEBE-TYP Schaltgetriebe	2

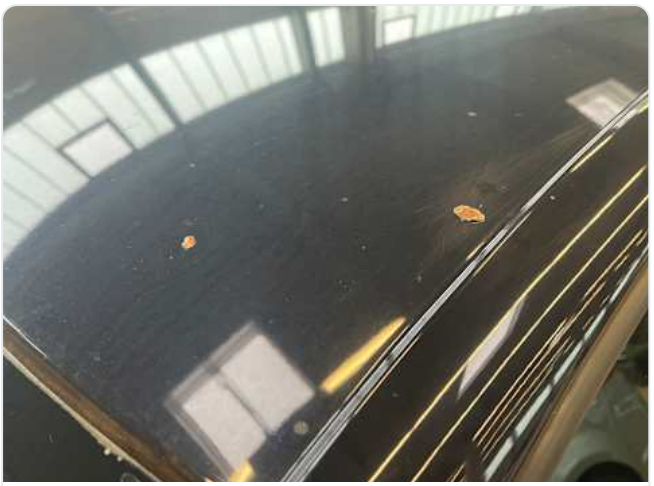
- Beifahrertür (Lackschaden)

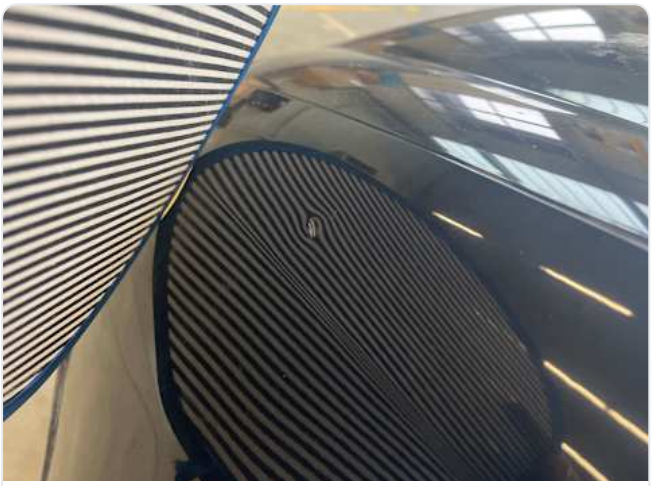
- Dach (Lackschaden)
