CarOnSale

Mercedes-Benz E 250 CDI 4Matic

Differenzbesteuert (§25a UStG) · Fahrzeugstandort 71*** · Fahrzeug aufgenommen am 03.11.2026

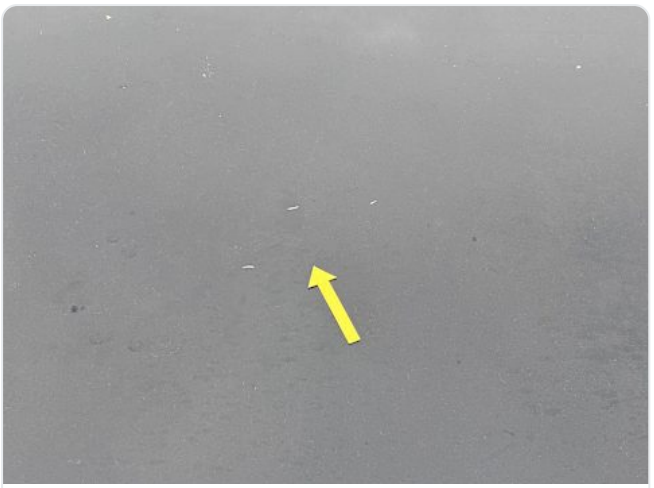
- Stoßstange vorne (Kratzer, Lackschaden, Riss/Bruch)

- Motorhaube (Kratzer, Lackschaden)

- Rad (Kerben, Kratzer)

- Beifahrertür (Kratzer, Lackschaden)

- Türe hinten links (Kratzer, Lackschaden)

- Stoßstange hinten (Kratzer, Lackschaden)

- Kotflügel vorne rechts (Kratzer, Lackschaden)

- Seitenteil hinten links (Delle)

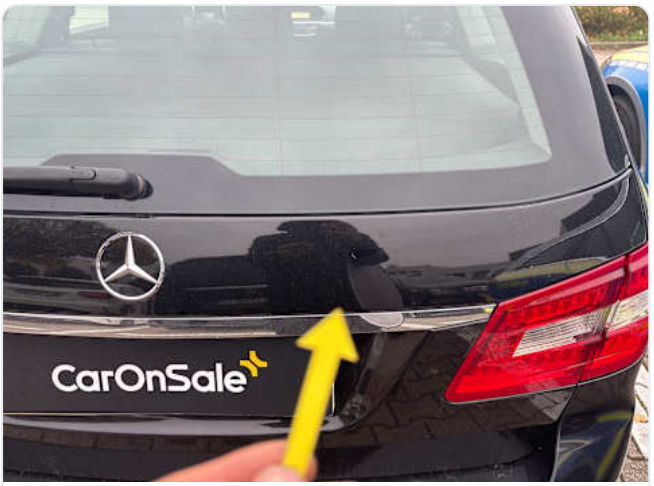
- Seitenteil hinten links (Delle)

- Seitenteil hinten rechts (Kratzer, Lackschaden)

- Heckklappe (Kratzer, Lackschaden)
