CarOnSale

Opel Vivaro Kasten L1H1 2,9t

Regelbesteuert (Deutschland) · Fahrzeugstandort 37*** · Fahrzeug aufgenommen am 12.11.2026

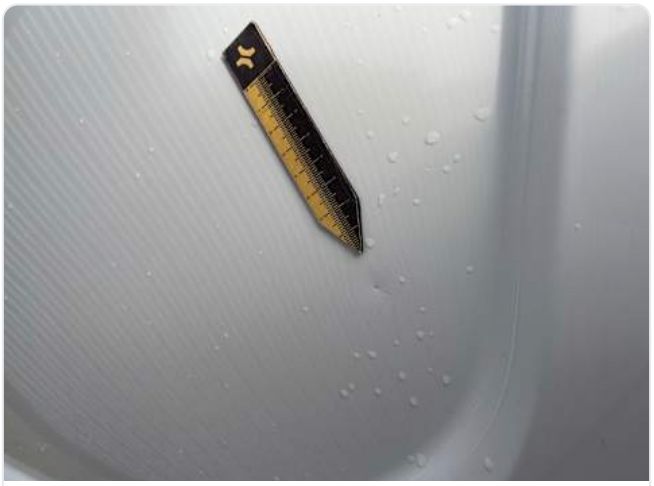
- Stoßstange vorne (Kratzer)

- Motorhaube (Delle)

- Fahrertür (Kratzer)

- Beifahrertür (Verformung, Kratzer)
