CarOnSale

Opel Zafira Edition Start/Stop

Differenzbesteuert (§25a UStG) · Fahrzeugstandort 57*** · Fahrzeug aufgenommen am 04.11.2026

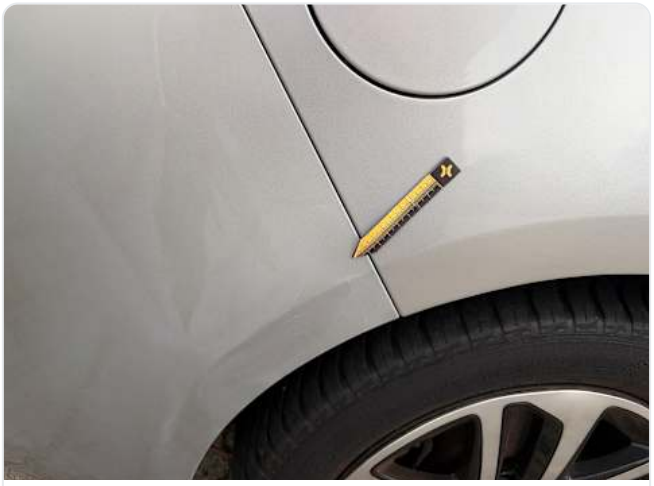
- Fahrertür (Kratzer)
