CarOnSale

Skoda Octavia Active

Differenzbesteuert (§25a UStG) · Fahrzeugstandort 47*** · Fahrzeug aufgenommen am 13.11.2026

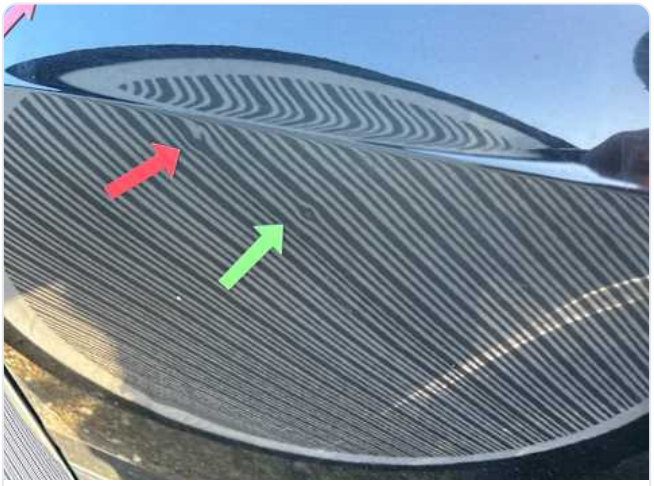
- Fahrertür (Kratzer)

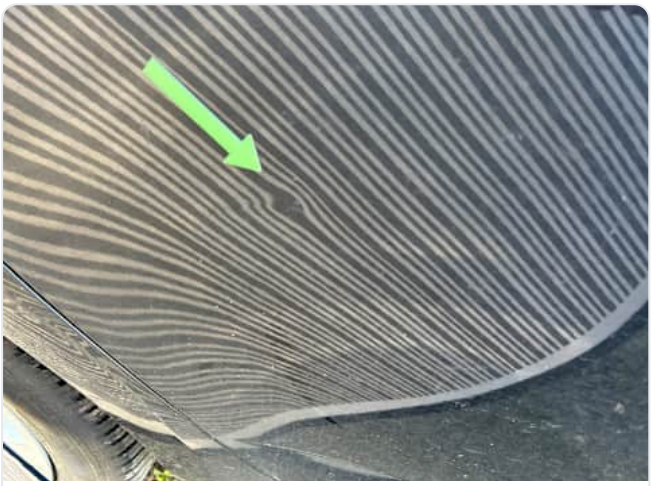
- Türe hinten links (Kratzer)
