CAR ON SALE

COS Check

Skoda Superb Elegance

EZ 04/2005 | Limousine | Diesel | Automatikgetriebe | 275.584km
Besteuerung: Differenzbesteuert (§25a UStG)
Fahrzeugstandort: 12*
Fahrzeug aufgenommen am: 11.09.2026

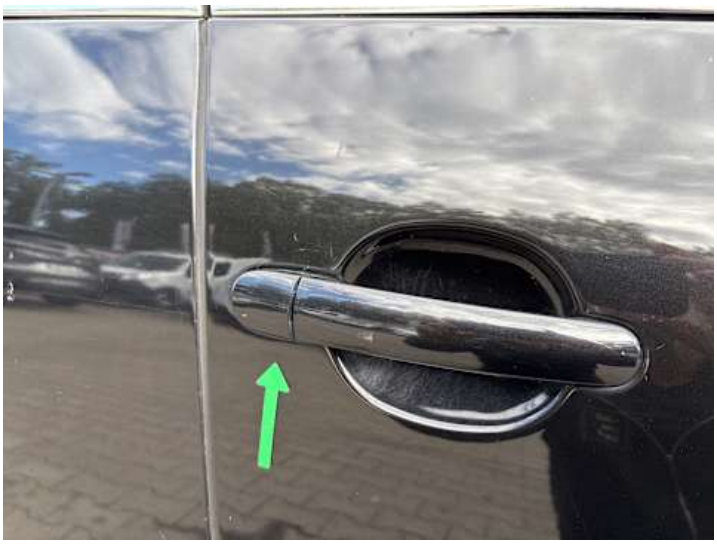
Rad (Kratzer)

Fahrertür (Kratzer)

Beifahrertür (Kratzer)

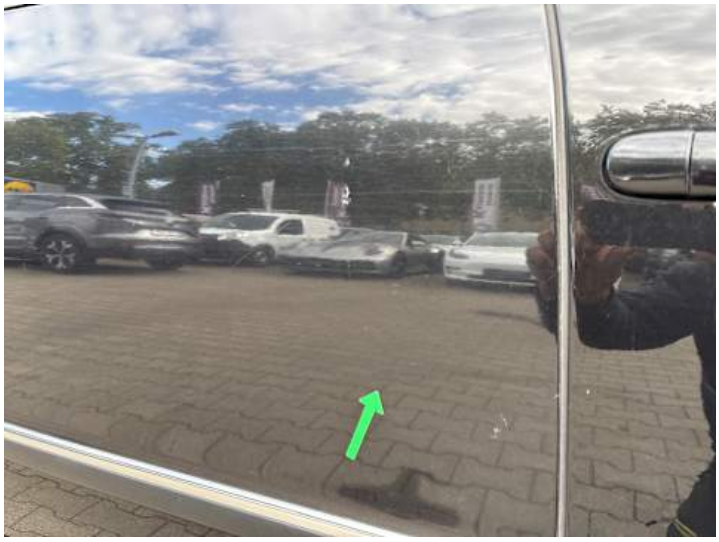
Türe hinten links (Kratzer)

Türe hinten rechts (Kratzer)

Stoßstange hinten (Kratzer)

Schweller rechts (Kratzer, Delle)
