CarOnSale

Volkswagen Passat Comfortline BMT/Start-Stop

Differenzbesteuert (§24 UStG) · Fahrzeugstandort 42*** · Fahrzeug aufgenommen am 06.11.2026

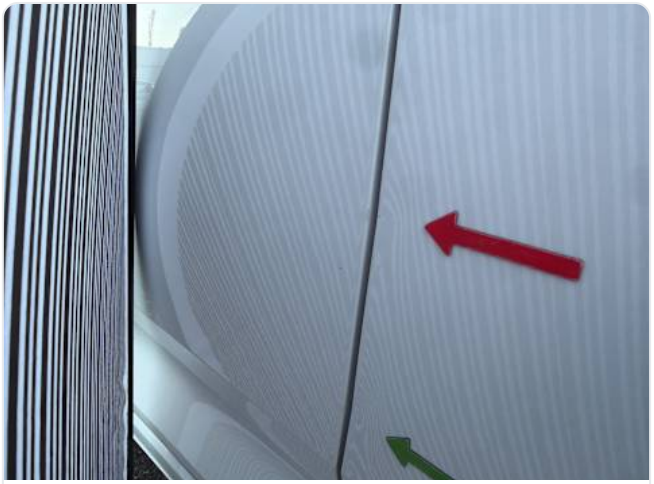
- Beifahrertür (Delle)
