Gutachten

Betreff Minderwertgutachten

Betreff	Minderwertgutachten
Auftrag durch	
Besichtigungsdatum / Ort	
Besichtigung durch	
Fahrzeughalter	
Amtliches Kennzeichen	
Fahrzeugart	Geländewagen
Hersteller	BMW
Modell / Verkaufsbezeichnung	X5 xDrive30d
Schlüssel-Nummern HSN / TSN	0005 DAD 01650
Fahrzeug-Identnummer	WBAJU810909P65951
Anzahl Besitzer	unbekannt
Erstzulassung	01.02.2023
Nächste HU	02/2026
Fahrzeug Dokumente	Zum Zeitpunkt der Besichtigung lag die Zulassungsbescheinigung Teil 1 (Schein) vor, die Zulassungsbescheinigung Teil 2 (Brief) lag nicht vor. (Kopie)
Laufleistung	127.476 km / abgelesen
Farbe / Farbcode	Weiß Perleffekt
Antriebsart	Allradantrieb
Kraftstoffart	Hybr.Diesel/E
Hubraum / Leistung	2.993 ccm/ 210 kW

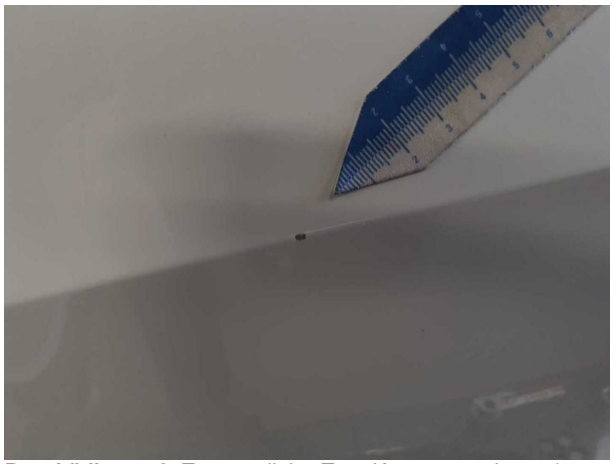
Nr.	Bauteilgruppe	Beschreibung	Rep.Kosten	Minderwert
1	Sonstiges	Inspektion/Wartung (In 900km) - fällig - kein Abzug	0,00 €	0,00 €
2	Tür vorn links	Tür - Kratzer - auslegen / polieren	50,00 €	50,00 €
3	Sonstiges	Hauptuntersuchung - fällig - durchführen	150,00 €	150,00 €
4	Verkleidungen/ Abdeckungen	Türverkleidung vorn links - verkratzt / verschürft - Wertminderung	250,00 €	250,00 €

Beschädigung 2: Tür vorn links: Tür - Kratzer - auslegen / polieren

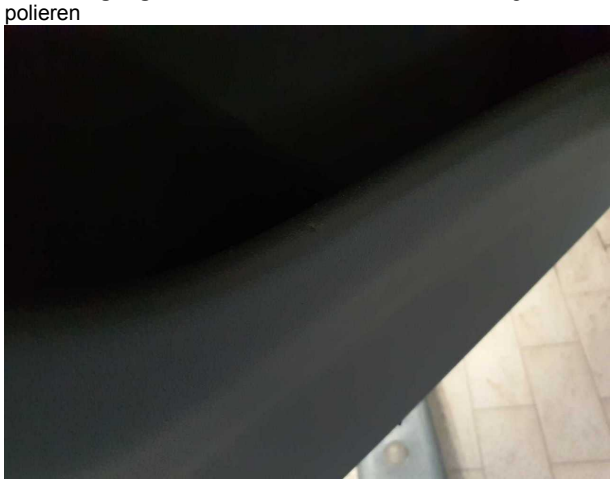
Beschädigung 4: Verkleidungen/Abdeckungen: Türverkleidung vorn links - verkratzt / verschürft - Wertminderung

Beschädigung 4: Verkleidungen/Abdeckungen: Türverkleidung vorn links - verkratzt / verschürft -
