CarOnSale

Toyota C-HR

Differenzbesteuert (§25a UStG) · Fahrzeugstandort 97*** · Fahrzeug aufgenommen am 12.11.2026

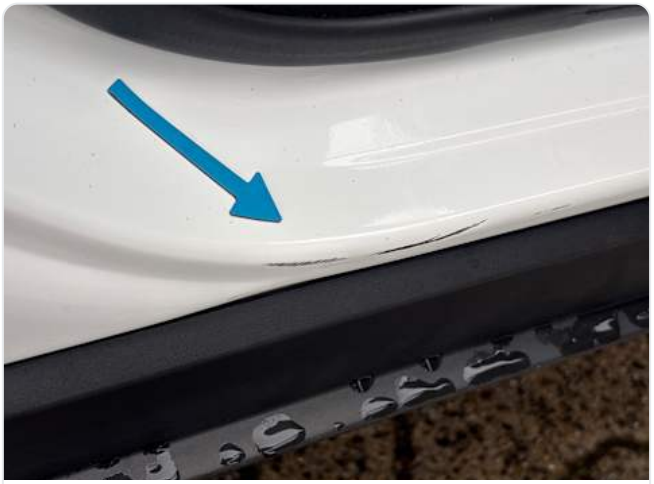
- Schweller rechts (Kratzer)
