CarOnSale

Opel Astra Selection "110 Jahre"

Differenzbesteuert (§25a UStG) · Fahrzeugstandort 72*** · Fahrzeug aufgenommen am 04.11.2026

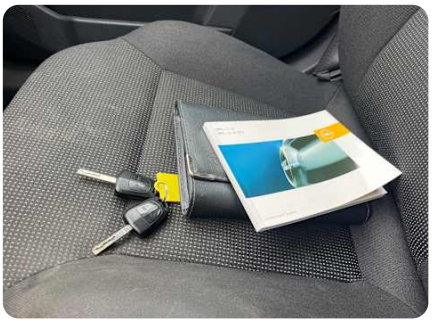
Zusätzliche Motoröl- und Motorölfilter-Wechsel
219826 km
5.12.2023
MD klein
230579
16.10.24
MD 2 ohne Ölwechsel

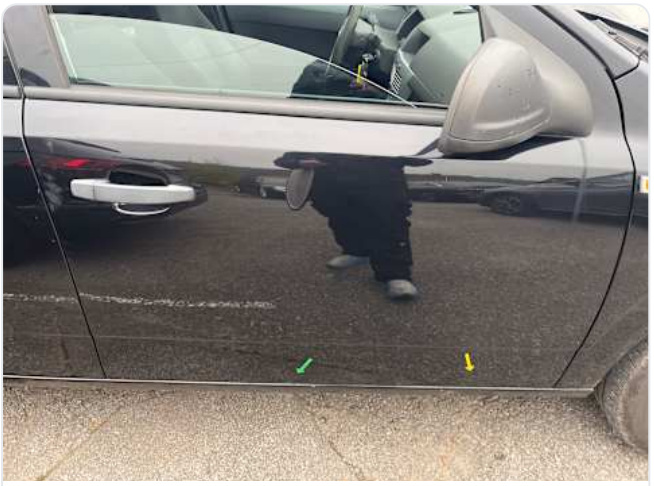
- Fahrertür (Kratzer)
