CarOnSale

Ford Focus Sync Edition

Differenzbesteuert (§25a UStG) · Fahrzeugstandort 72*** · Fahrzeug aufgenommen am 21.10.2026

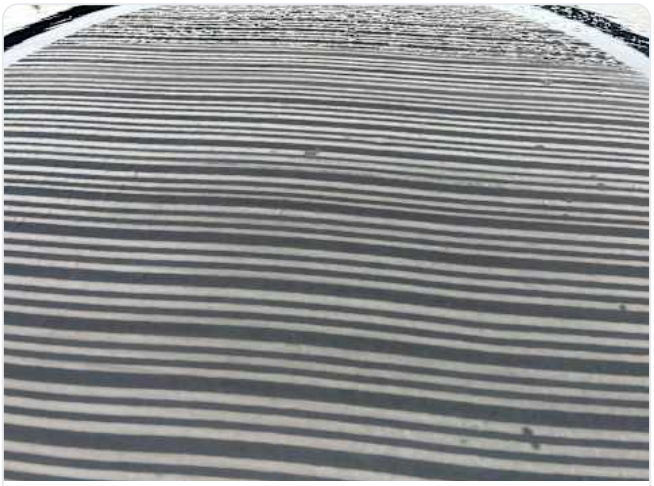
- Türe hinten rechts (Delle)
