CarOnSale

Toyota Avensis Kombi 2.0 Linea Sol

Differenzbesteuert (§24 UStG) · Fahrzeugstandort 68*** · Fahrzeug aufgenommen am 06.11.2026

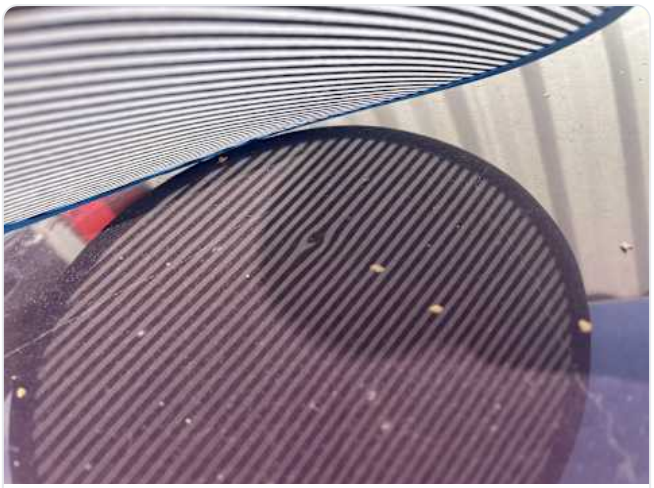
- Stoßstange vorne (Lackschaden)

- Motorhaube (Delle)

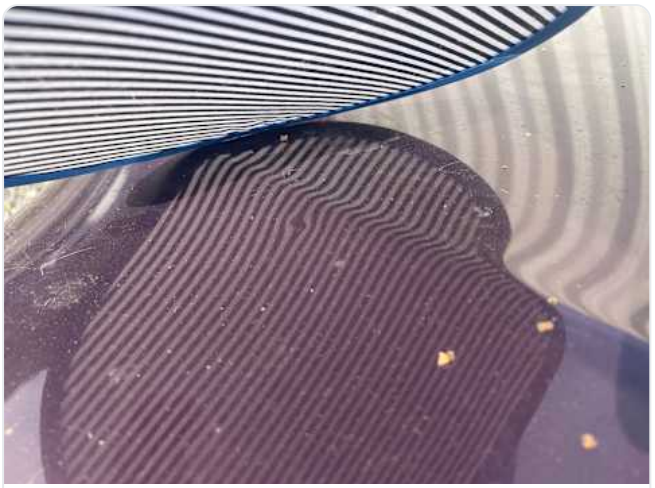
- Motorhaube (Delle)

- Motorhaube (Rost, Lackschaden, Verformung)

- Fahrertür (Lackschaden, Kratzer)

- Beifahrertür (Kratzer, Lackschaden)

- Türe hinten links (Lackschaden, Kratzer)

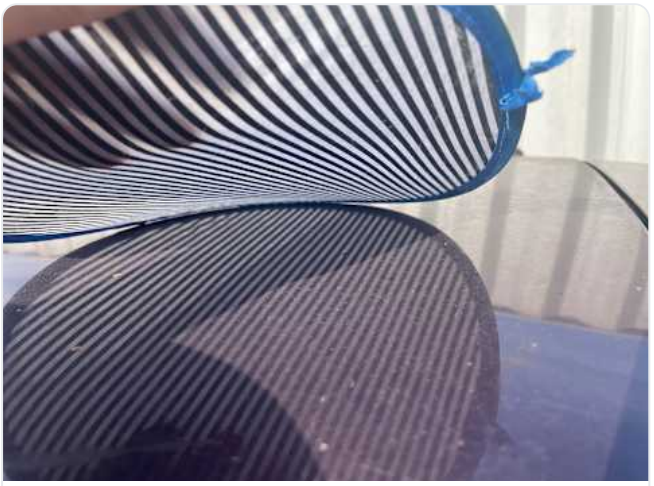
- Türe hinten links (Lackschaden, Kratzer)

- Türe hinten rechts (Kratzer, Lackschaden)

- Dach (Delle)

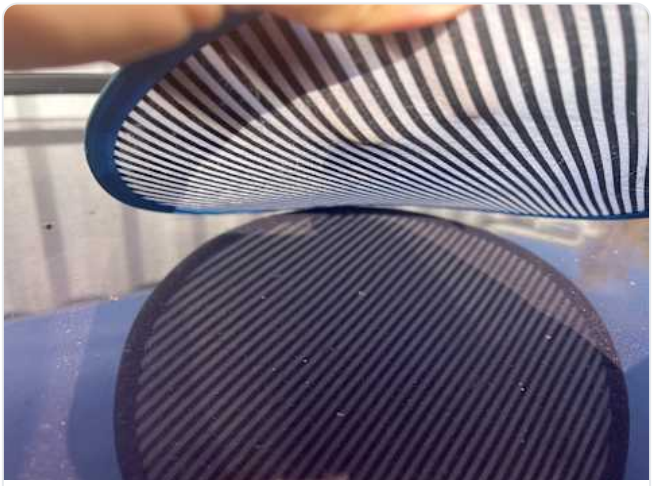
- Dach (Delle)

- Dach (Lackschaden)

- Stoßstange hinten (Lackschaden)

- Stoßstange hinten (Riss/Bruch, Verformung, Lackschaden)

- Kotflügel vorne links (Kratzer)

- Kotflügel vorne rechts (Lackschaden)

- Seitenteil hinten links (Lackschaden)

- Seitenteil hinten rechts (Kratzer, Lackschaden)

- Heckklappe (Lackschaden, Verformung)
