CarOnSale

BMW 325 i

Differenzbesteuert (§25a UStG) · Fahrzeugstandort 69*** · Fahrzeug aufgenommen am 29.10.2026

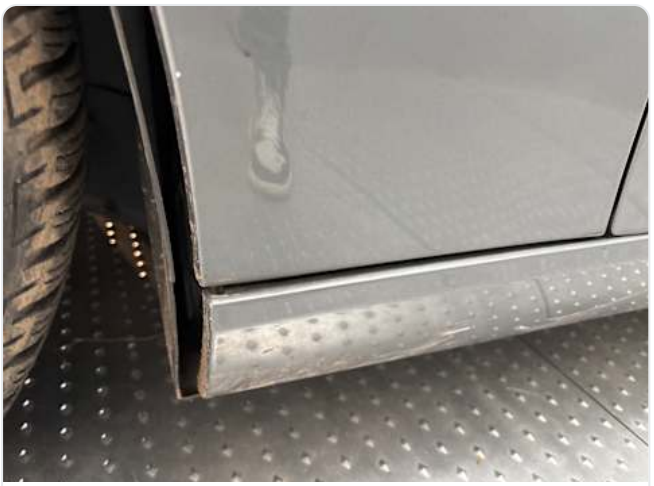
- Fahrertür (Kratzer, Rost)

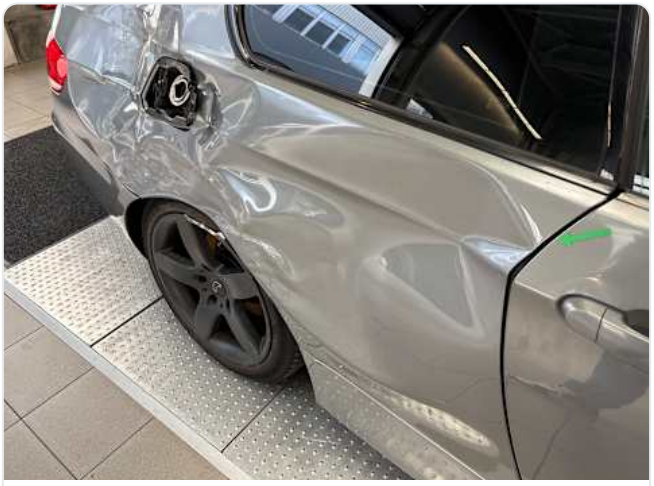
- Schweller links (Riss/Bruch)
