CarOnSale

Renault Master L2H2 HKa 3,5t

Hinweise zum Zustandsbericht

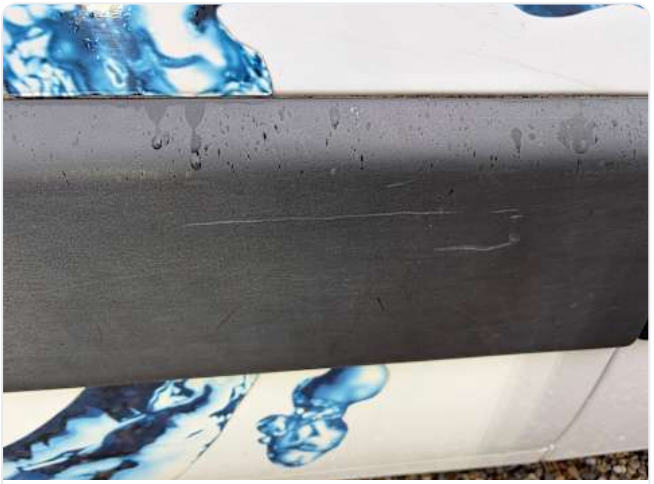
- Beifahrertür (Kratzer)
