CarOnSale

Volkswagen GOLF SPORTSVAN

Differenzbesteuert (§25a UStG) · Fahrzeugstandort 26*** · Fahrzeug aufgenommen am 03.11.2026

Hinweise zum Zustandsbericht

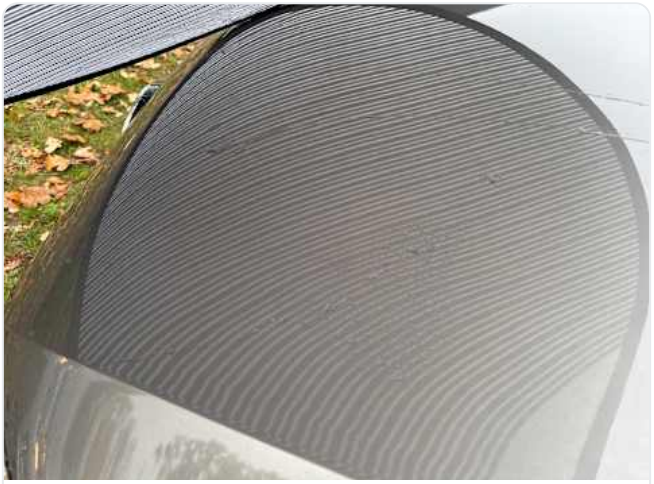
- Stoßstange vorne (Kratzer)
