CarOnSale

Ford Fiesta

Differenzbesteuert (§25a UStG) · Fahrzeugstandort 34*** · Fahrzeug aufgenommen am 28.10.2026

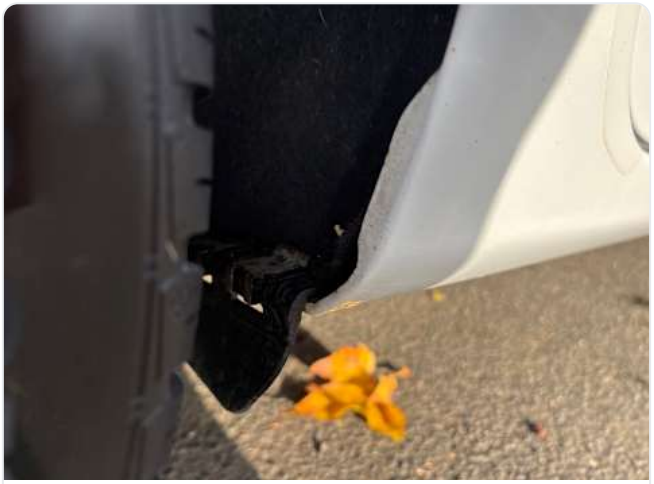
- Stoßstange vorne (Kratzer)
