CarOnSale

Ford Kuga Cool & Connect

Differenzbesteuert (§25a UStG) · Fahrzeugstandort 59*** · Fahrzeug aufgenommen am 05.11.2026

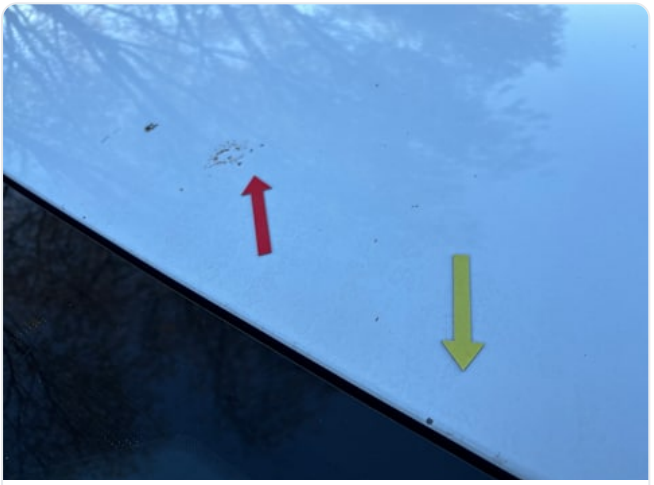
- Fahrertür (Kratzer, Anderer Schaden): Undicht

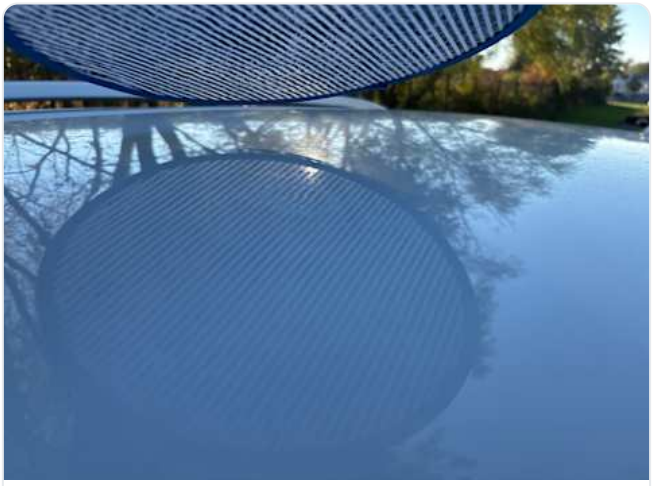
- Dach (Steinschlag)
