CarOnSale

Ford Mondeo

Differenzbesteuert (§25a UStG) · Fahrzeugstandort 37*** · Fahrzeug aufgenommen am 10.11.2026

05/2013	534.981km	LEISTUNG 116 PS	KRAFTSTOFF Diesel	GETRIEBE-TYP Schaltgetriebe	4

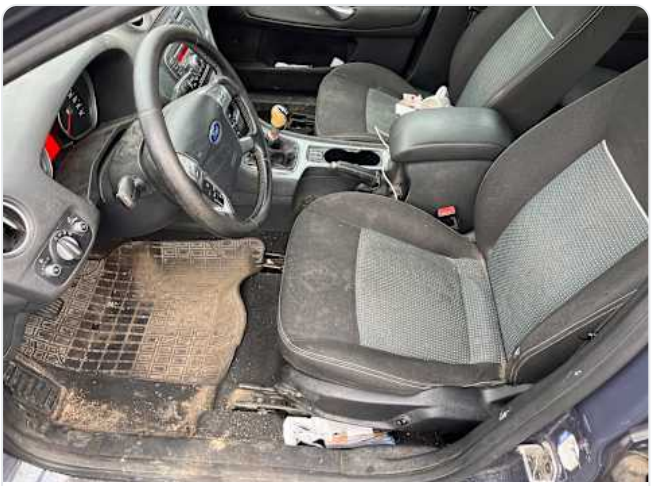
- Innenraum (Diverse Schäden, Verschmutzung, Verschleiß)
