CarOnSale

Volkswagen Eos 1.4 TSI

Differenzbesteuert (§25a UStG) · Fahrzeugstandort 88*** · Fahrzeug aufgenommen am 12.11.2026

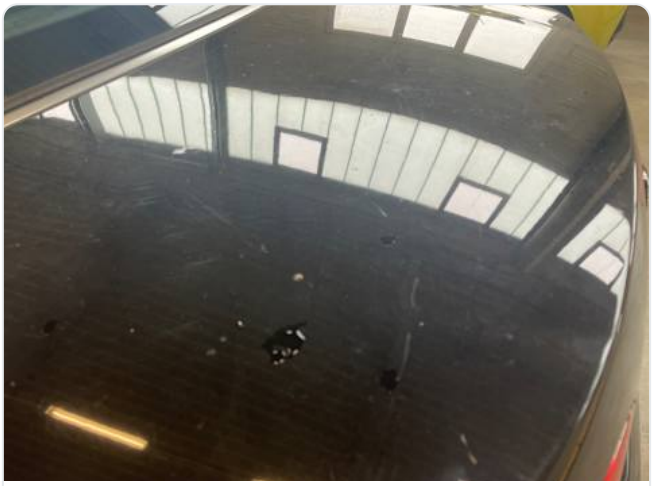
- Seitenteil hinten rechts (Lackschaden)

- Heckklappe (Kratzer)
