CarOnSale

Mercedes-Benz C 43 AMG 4Matic

Regelbesteuert (Deutschland) · Fahrzeugstandort 90*** · Fahrzeug aufgenommen am 12.11.2026

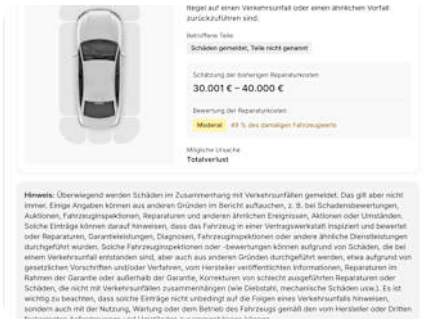
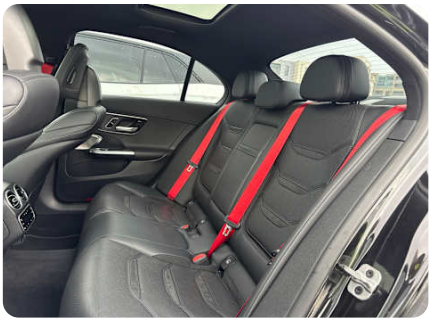
Fahrzeug hatte Vorschäden laut CarVertical Bericht. (Siehe Highlightfotos)

Regel auf einen Verkehrsunfall oder einen ähnlichen Vorfall zurückzuführen sind.
Betroffene Teile
Schäden gemeldet, Teile nicht genannt
Schätzung der bisherigen Reparaturkosten

30.001 € – 40.000 €
Bewertung der Reparaturkosten
Moderat 49 % des damaligen Fahrzeugwerts
Mögliche Ursache
Totalverlust
Hinweis: Überwiegend werden Schäden im Zusammenhang mit Verkehrsunfällen gemeldet. Das gilt aber nicht immer. Einige Angaben können aus anderen Gründen im Bericht auftauchen, z. B. bei Schadensbewertungen, Auktionen, Fahrzeuginspektionen, Reparaturen und anderen ähnlichen Ereignissen, Aktionen oder Umständen. Solche Einträge können darauf hinweisen, dass das Fahrzeug in einer Vertragswerkstatt inspiziert und bewertet oder Reparaturen, Garantieleistungen, Diagnosen, Fahrzeuginspektionen oder andere ähnliche Dienstleistungen durchgeführt wurden. Solche Fahrzeuginspektionen oder -bewertungen können aufgrund von Schäden, die bei einem Verkehrsunfall entstanden sind, aber auch aus anderen Gründen durchgeführt werden, etwa aufgrund von gesetzlichen Vorschriften und/oder Verfahren, vom Hersteller veröffentlichten Informationen, Reparaturen im Rahmen der Garantie oder außerhalb der Garantie, Korrekturen von schlecht ausgeführten Reparaturen oder Schäden, die nicht mit Verkehrsunfällen zusammenhängen (wie Diebstahl, mechanische Schäden usw.). Es ist wichtig zu beachten, dass solche Einträge nicht unbedingt auf die Folgen eines Verkehrsunfalls hinweisen, sondern auch mit der Nutzung, Wartung oder dem Betrieb des Fahrzeugs gemäß den vom Hersteller oder Dritten

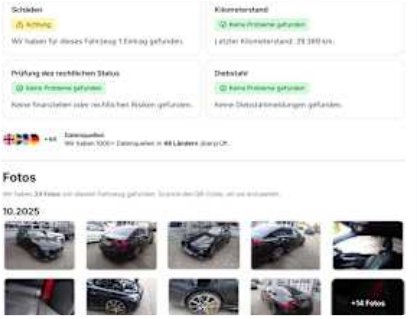
Schäden
Kilometerstand
Prüfung des rechtlichen Status
Diebstahl
Fotos
10.2025
