CarOnSale

Seat Leon Cupra 290

Differenzbesteuert (§25a UStG) · Fahrzeugstandort 52*** · Fahrzeug aufgenommen am 03.11.2026

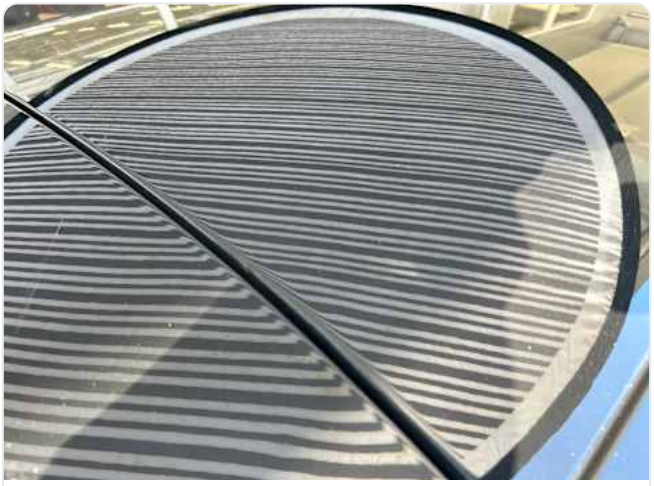
- Türe hinten rechts (Kratzer)

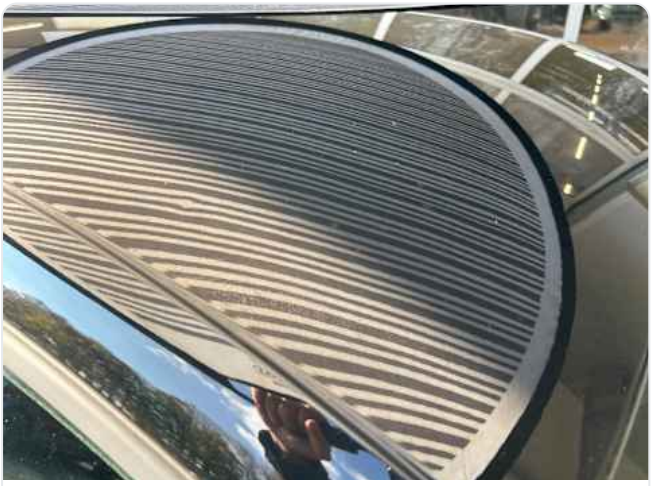
- Dach (Delle)

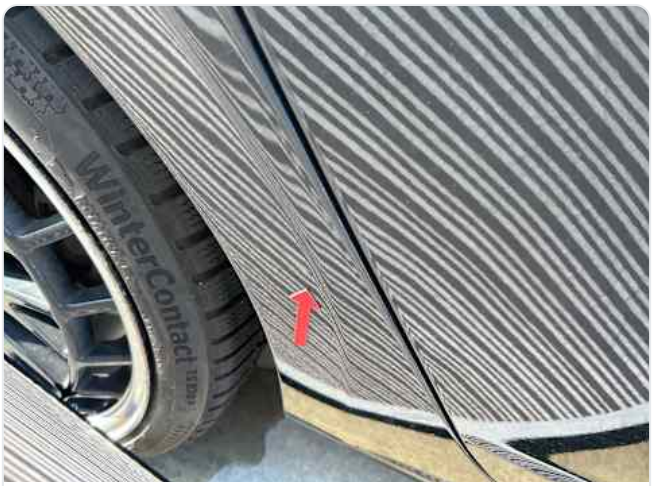
- Stoßstange hinten (Kratzer)

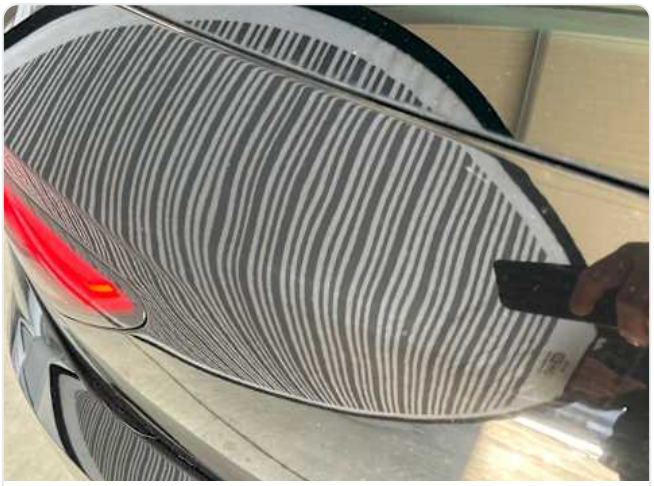
- Seitenteil hinten rechts (Delle)
