AUDI Q8 (4MT)(09.2023->) 45 TDI QUATTRO MILD-HYBRID 170 KW (MOTOR 3,0 LTR. - 170 KW V6 24V TDI) 5-TÜRIG

VIN: WAUZZZF10SD008495

Bewertungsdetails

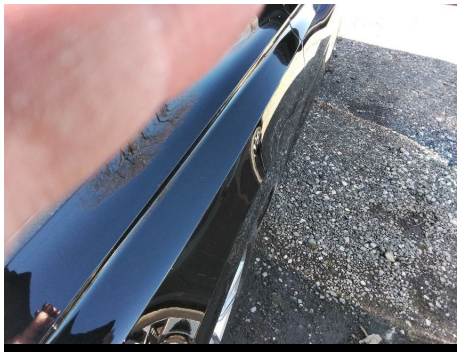
Kotflügel / Vorne Links / Kratzer

#	Element	Defekt	Korrektur
001	Hutablage / -	Fehlt	Ersetzen
002	Kotflügel / Vorne Links	Kratzer	Lackieren

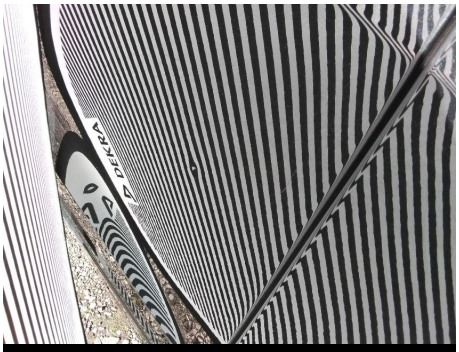
Kotflügel / Vorne Links / Kratzer
