Mercedes-Benz GLB 200 d

Regelbesteuert (Deutschland) · Fahrzeugstandort 09*** · Fahrzeug aufgenommen am 10.11.2026

Hinweise zum Zustandsbericht

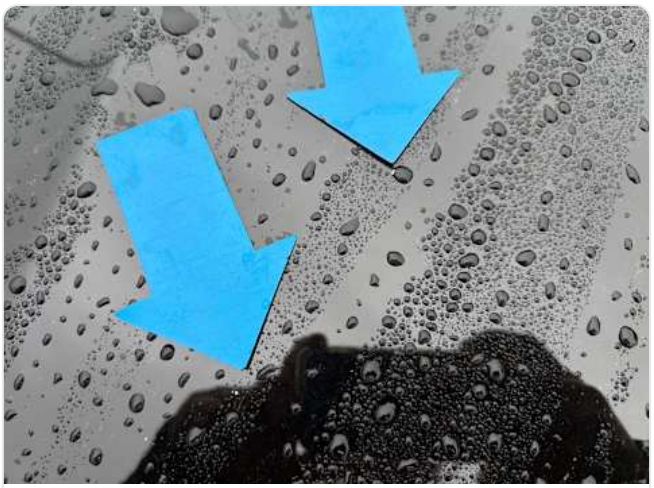
- Motorhaube (Steinschlag)

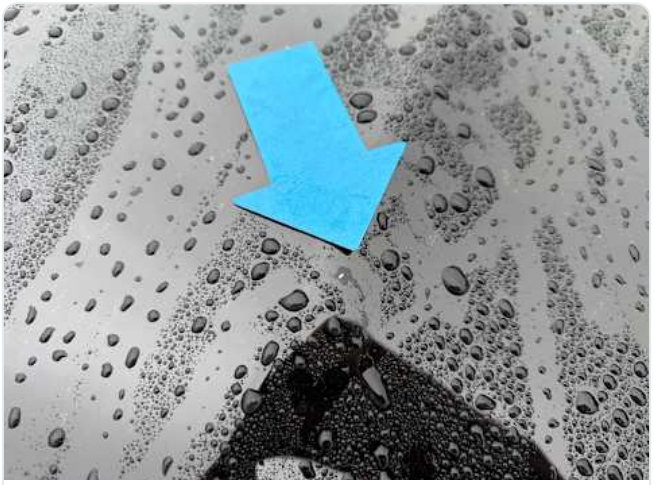
- Motorhaube (Steinschlag)

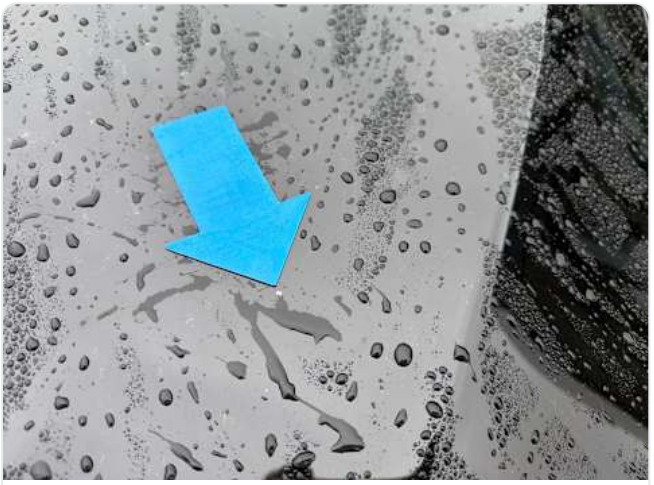
- Motorhaube (Steinschlag)

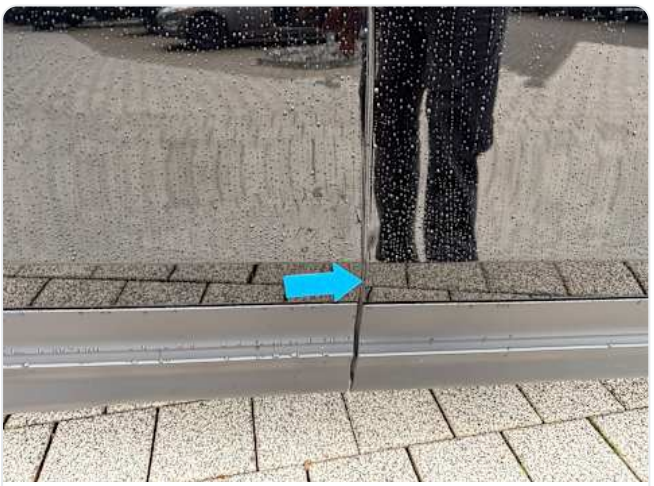
- Fahrertür (Lackschaden)

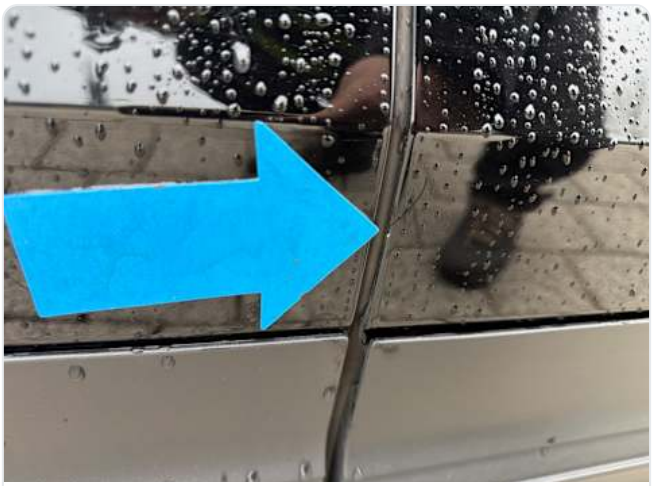
- Beifahrertür (Lackschaden)

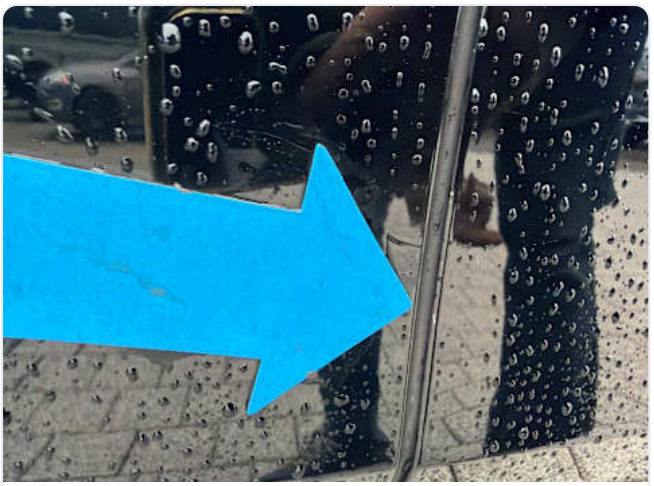
- Beifahrertür (Lackschaden)

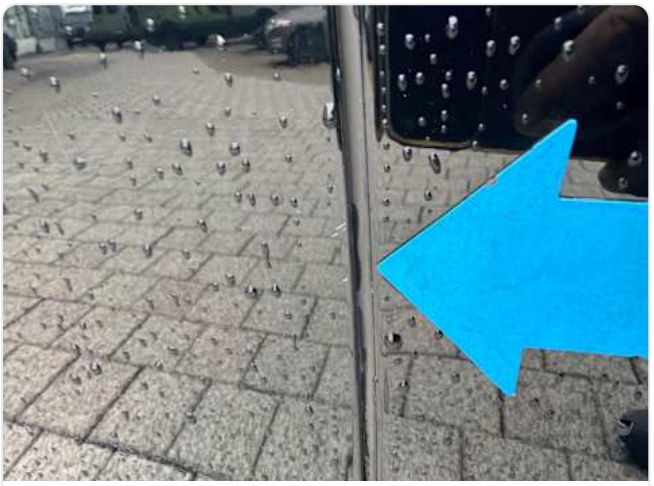
- Türe hinten rechts (Kratzer)

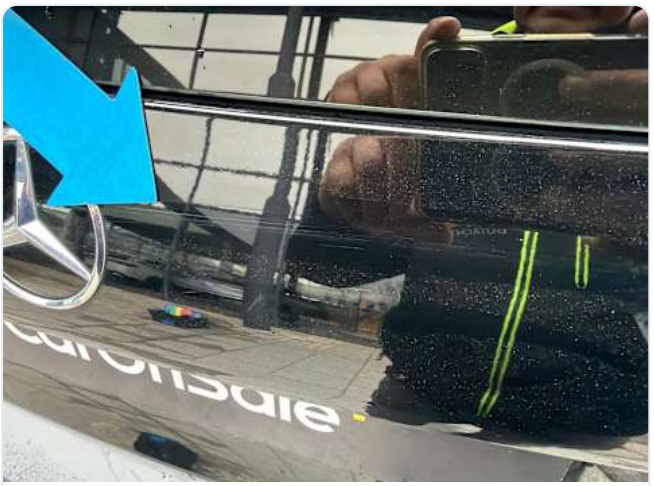
- Seitenteil hinten links (Delle)
